Imatrankosken seurakunta

Rakennushistoriaselvitys

Imatrankosken kirkko

RAPORTTI 12.8.2022

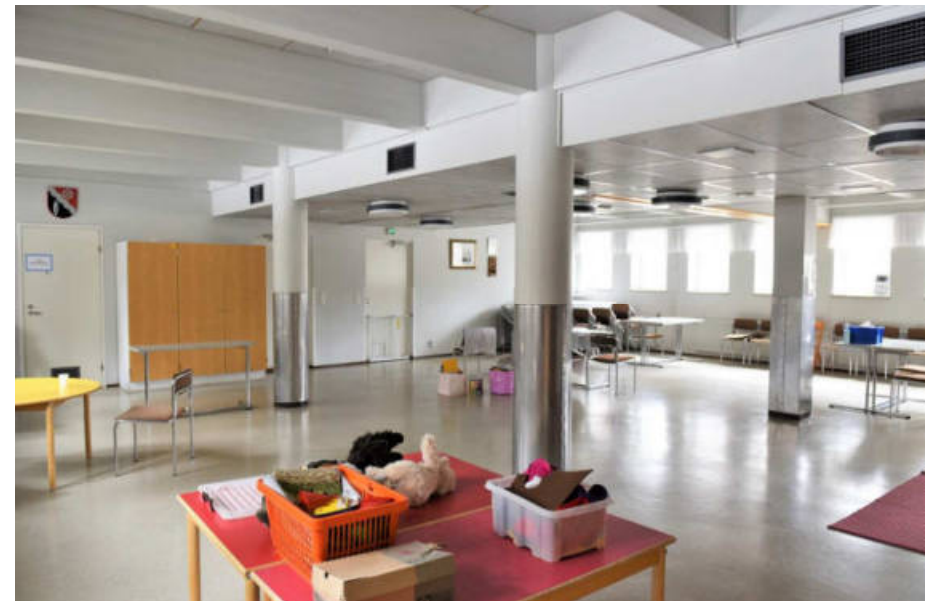
Kuva: Pohjakerroksen nykyinen yhtenäinen iso tila tehtiin väliseiniä purkamalla 1980-luvun alussa.

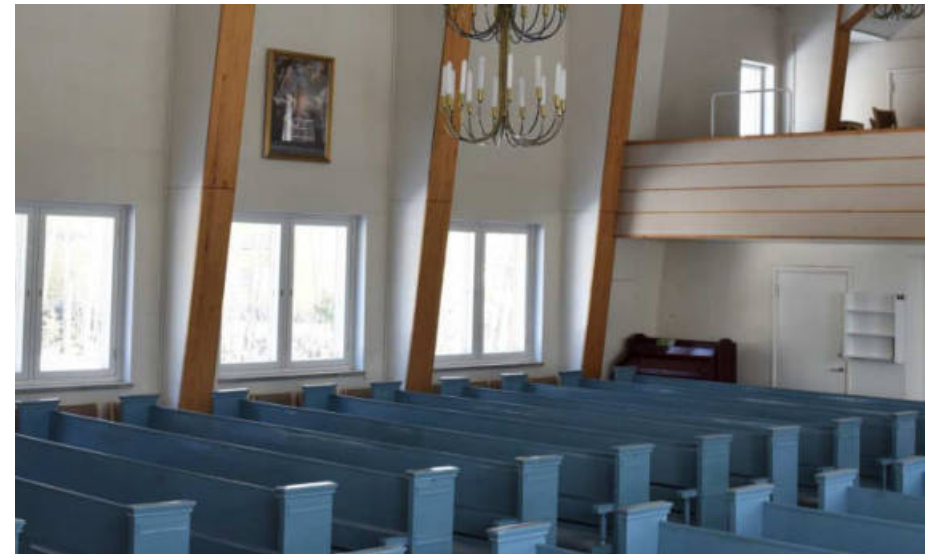
Kuva 2022: Ikkunoiden uusimisen yhteydessä muutettiin karmijakoa. Urkuparven kaide on alkuperäistä matalampi ja verhoiltu pellavalla; kuparilistat uusittiin koivulistoina.

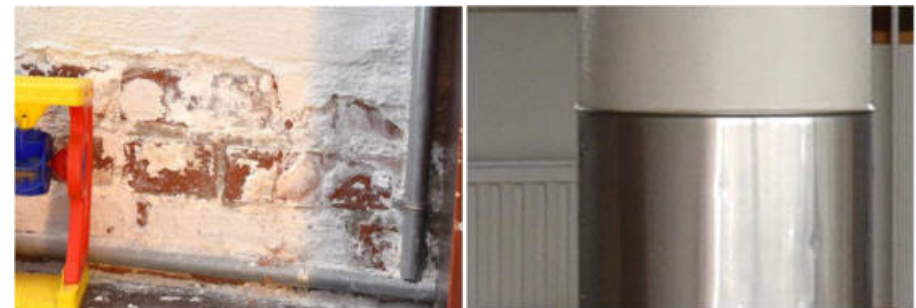
Kuva: Ohutrappaus ja maali. Kosteusvaurioitunut tiiliseinä.

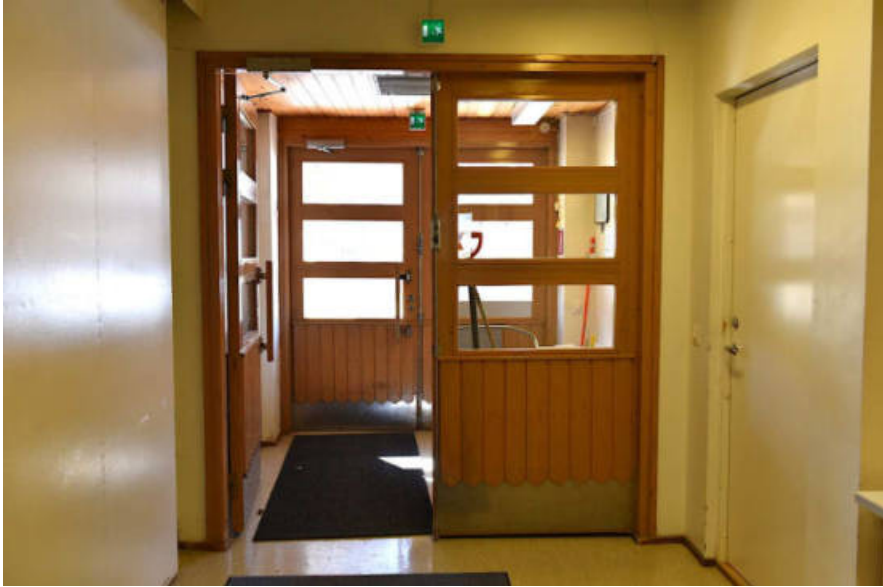
Kuva ylhäällä: Eteläjulkisivussa olleen yhden oven paikalla on nyt pariovet. Laajennus ja ovet on tehty 80-luvulla.

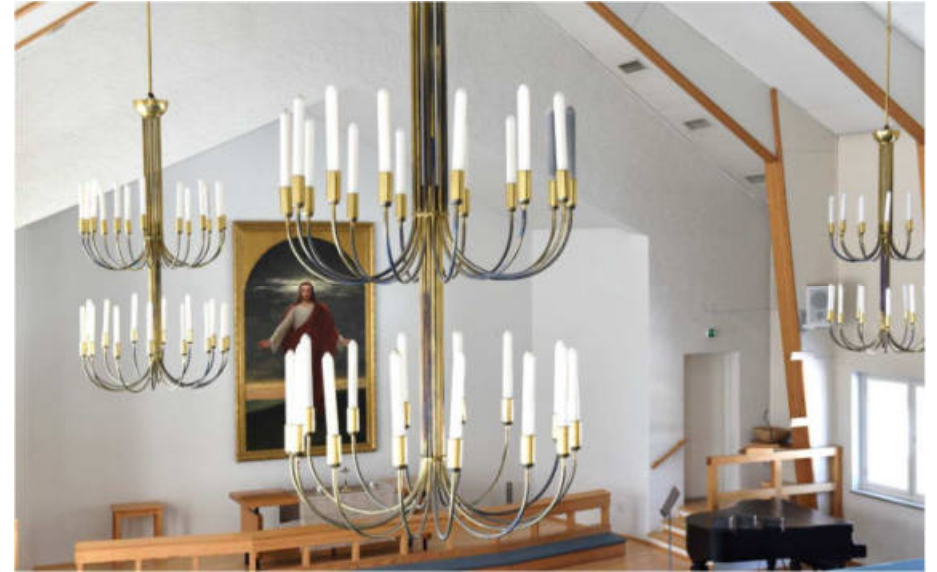
Kuva: Kirkkosalin kattokruunuihin on tullut patinoitumisen myötä sinertävää tummuutta.

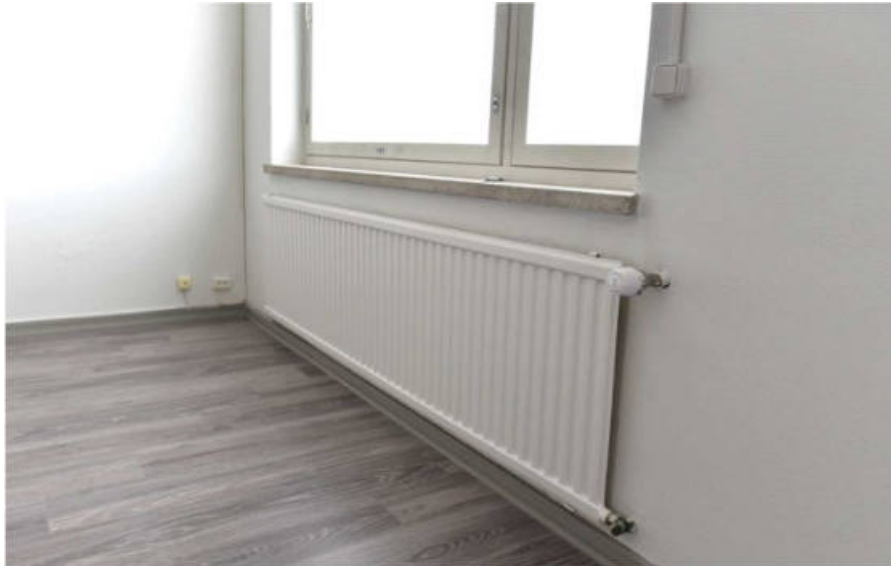
Kuva: Ikkunat on uusittu. Ikkunapenkki on mosaiikkibetonia. Lattiasa on laminaatti ja 1980-luvun patteri PURMO-mallistoa.
