# UKONrauha

REITISTÖ- JA KUNNOSTUSSUUNNITELMA  
13.11.2025

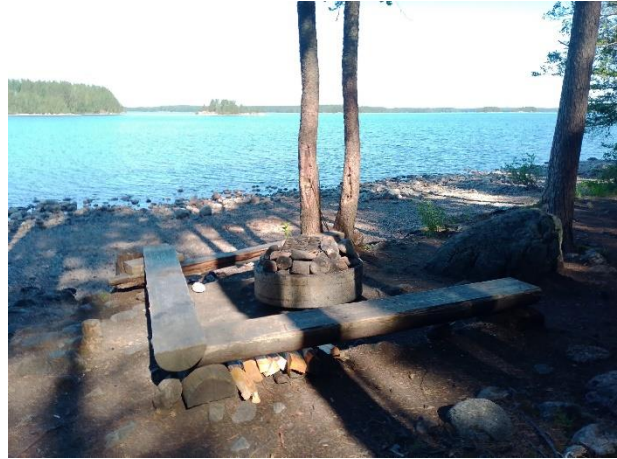
Kuva 5: Huonokuntoinen nuotiopaikka Lammassaaressa

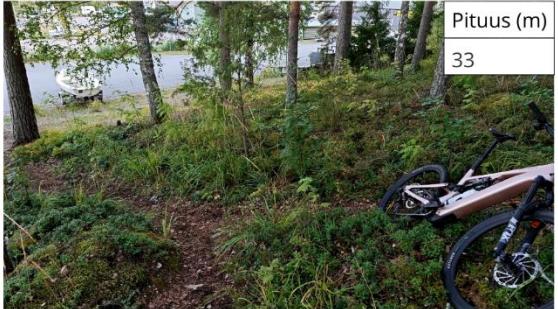
ID	94

Pituus (m)
Toimenpide	Reitin rakennus		33
Lisätiedot	Turvallisempi reitti rinteeseen loivempi kuin nykyinen. Pengerretään, viimeistellään kivituhkalla ja tiivistetään.		
Kiireellisyysluokka	3

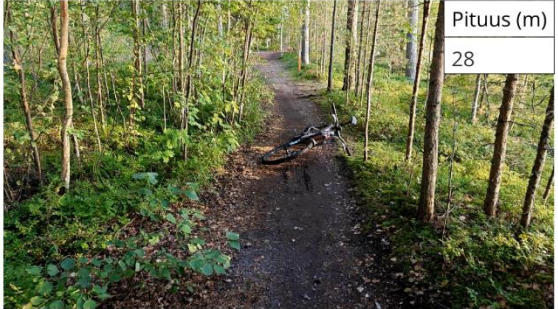
ID	93
Toimenpide	Muu toimenpide
Lisätiedot	Reitti liestyy. Muta siivottava pois, ohut kerros kivituhkaa päälle.
Kiireellisyysluokka	2

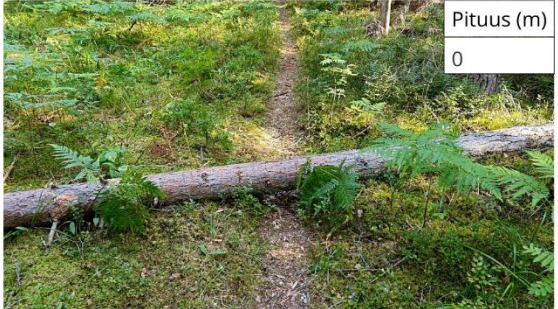
ID	81
Toimenpide	Puun raivaus
Lisätiedot	Kaatonut puu, sahattava
Kiireellisyysluokka	1

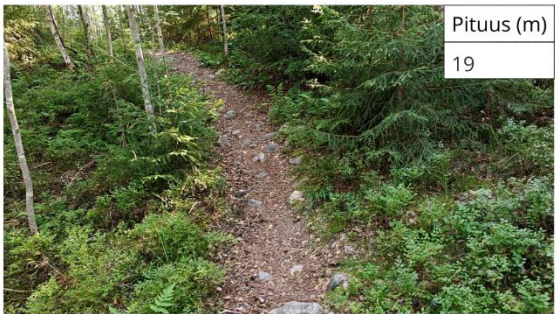
ID	63
Toimenpide	Kestävöinti
Lisätiedot	Ohut materiaalikerros
Kiireellisyysluokka	2

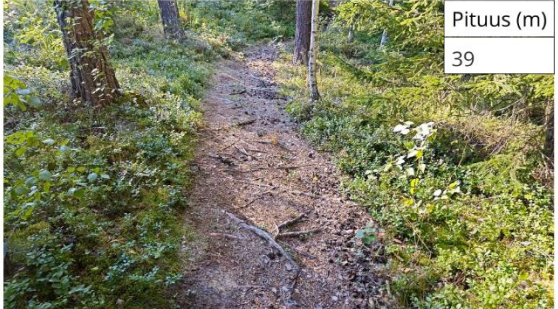
ID	70
Toimenpide	Kestävöinti
Lisätiedot	Ohjaa vesi sivulle polulta.
Kiireellisyysluokka	3

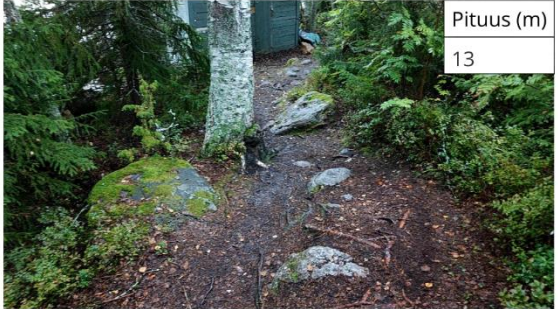
ID	125
Toimenpide	Kestävöinti
Lisätiedot	Helpotetaan koivun ohitusta kestäväinnillä.
Kiireellisyysluokka	2

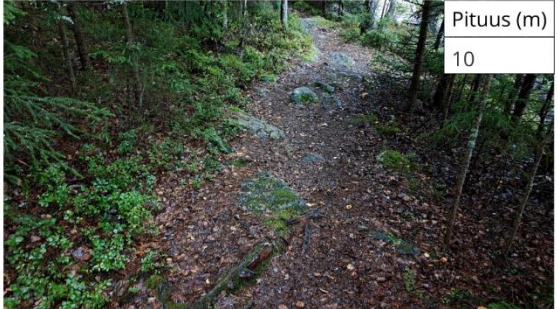
ID	119
Toimenpide	Kestävöinti
Lisätiedot	Kestävöinti + tiivistys. Materiaalipaksuus n. 10-15 cm.
Kiireellisyysluokka	1

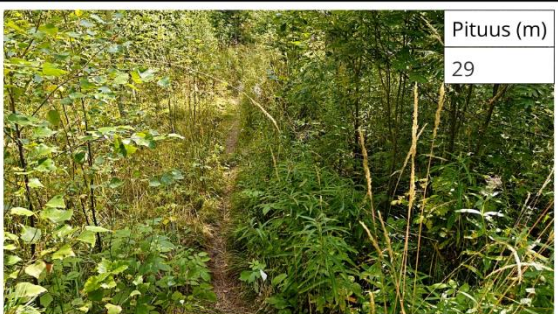
ID	42
Toimenpide	Niittäminen
Lisätiedot	Lähinnä heinää, ei puita.
Kiireellisyysluokka	2

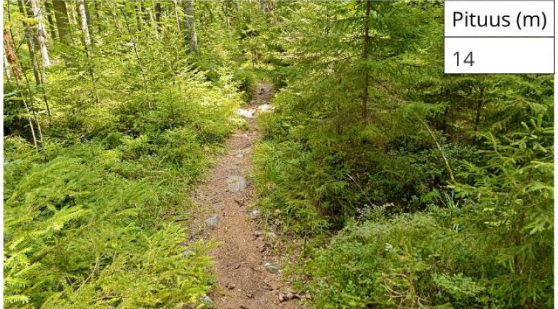
ID	40
Toimenpide	Kestävöinti
Lisätiedot	Tasoitetaan pahimmat, jätetään kiviä näkyviin.
Kiireellisyysluokka	1

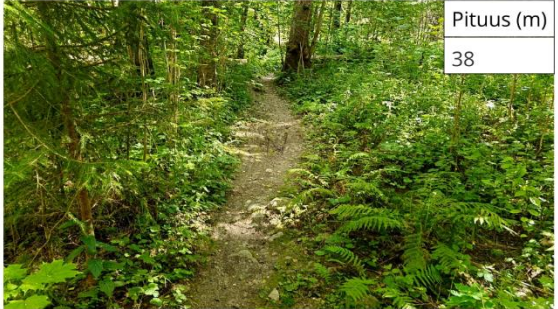
ID	38
Toimenpide	Kestävöinti
Lisätiedot	Tasoitetaan myös juurakkoja ja suojataan niitä. Materiaalipaksuus 15 cm.
Kiireellisyysluokka	1

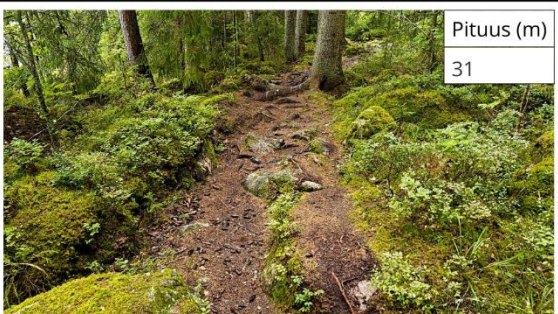
ID	165
Toimenpide	Kestävöinti
Lisätiedot	Kestävöidään, voi siirrellä kiviä minikaivurillakin.
Kiireellisyysluokka	2

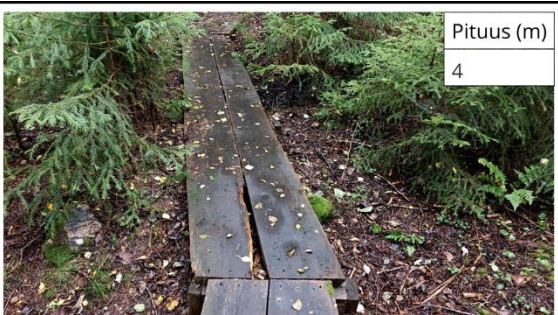
ID	164
Toimenpide	Pitkustus
Lisätiedot	Vaihdetaan puron yli menevät lankut
Kiireellisyysluokka	2

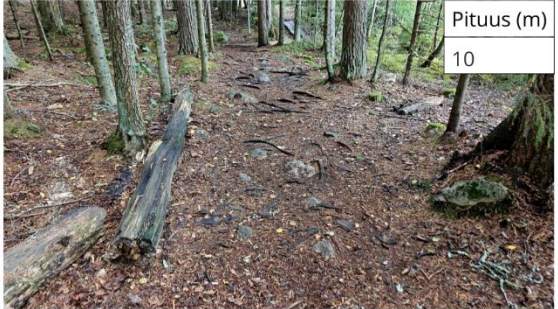
ID	154
Toimenpide	Kestävöinti
Lisätiedot	Ohuehko materiaalipaksuus riittää
Kiireellisyysluokka	2

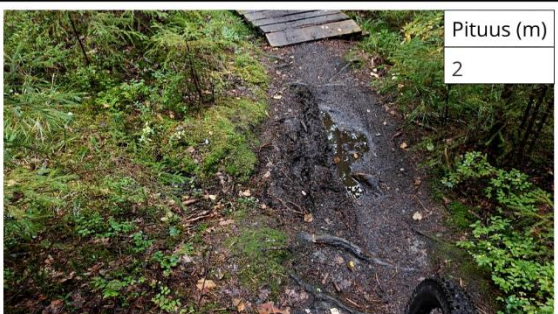
ID	137
Toimenpide	Kestävöinti
Lisätiedot	Muta pois, kiviaines tilalle. Rakenna pikkukivillä veden ohjaus pois kuopasta järven puolelle.
Kiireellisyysluokka	2

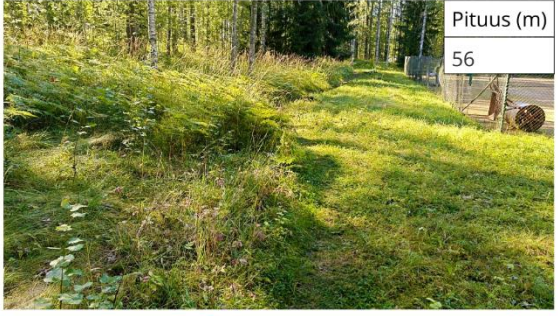
ID	100
Toimenpide	Kestävöinti
Lisätiedot	Ohut kerros riittää. Poista orgaaninen aines ensiksi.
Kiireellisyysluokka	1

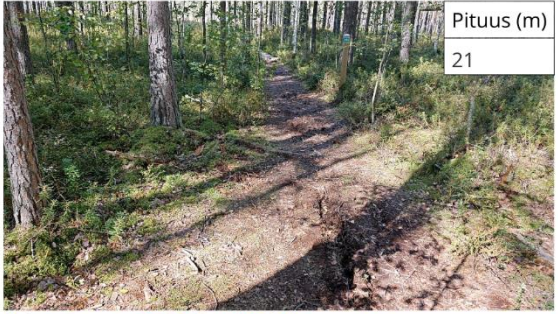
ID	111
Toimenpide	Kestävöinti
Lisätiedot	Voidaan myös pitkostaa.
Kiireellisyysluokka	2

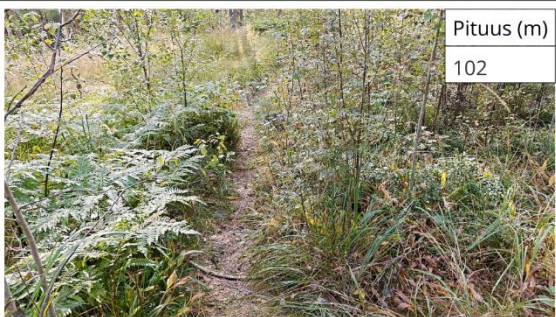
ID	115
Toimenpide	Niittäminen
Lisätiedot	Raivaussahalla vähän leveämmäksi reitti
Kiireellisyysluokka	1

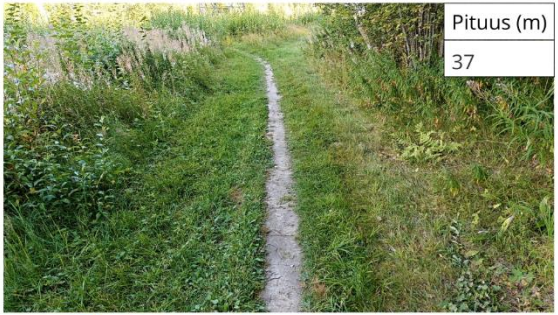
ID	30
Toimenpide	Kestävöinti
Lisätiedot	Lähinnä tasoittava kerros
Kiireellisyysluokka	3

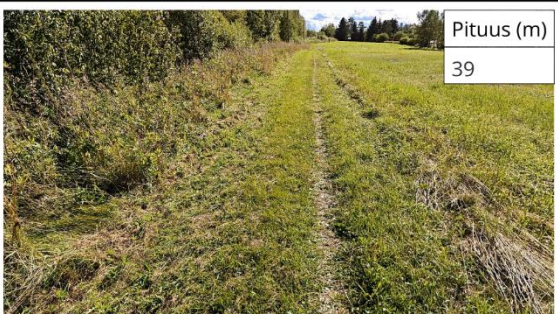
ID	25
Toimenpide	Kestävöinti
Lisätiedot	Ohut materiaalipaksuus
Kiireellisyysluokka	3
