Työ: 21913
~~26.9.2024~~
4.2.2025

LUONTOSELVITYS

ASEMAKAAVAA VARTEN, IMATRAN KAUPUNKI

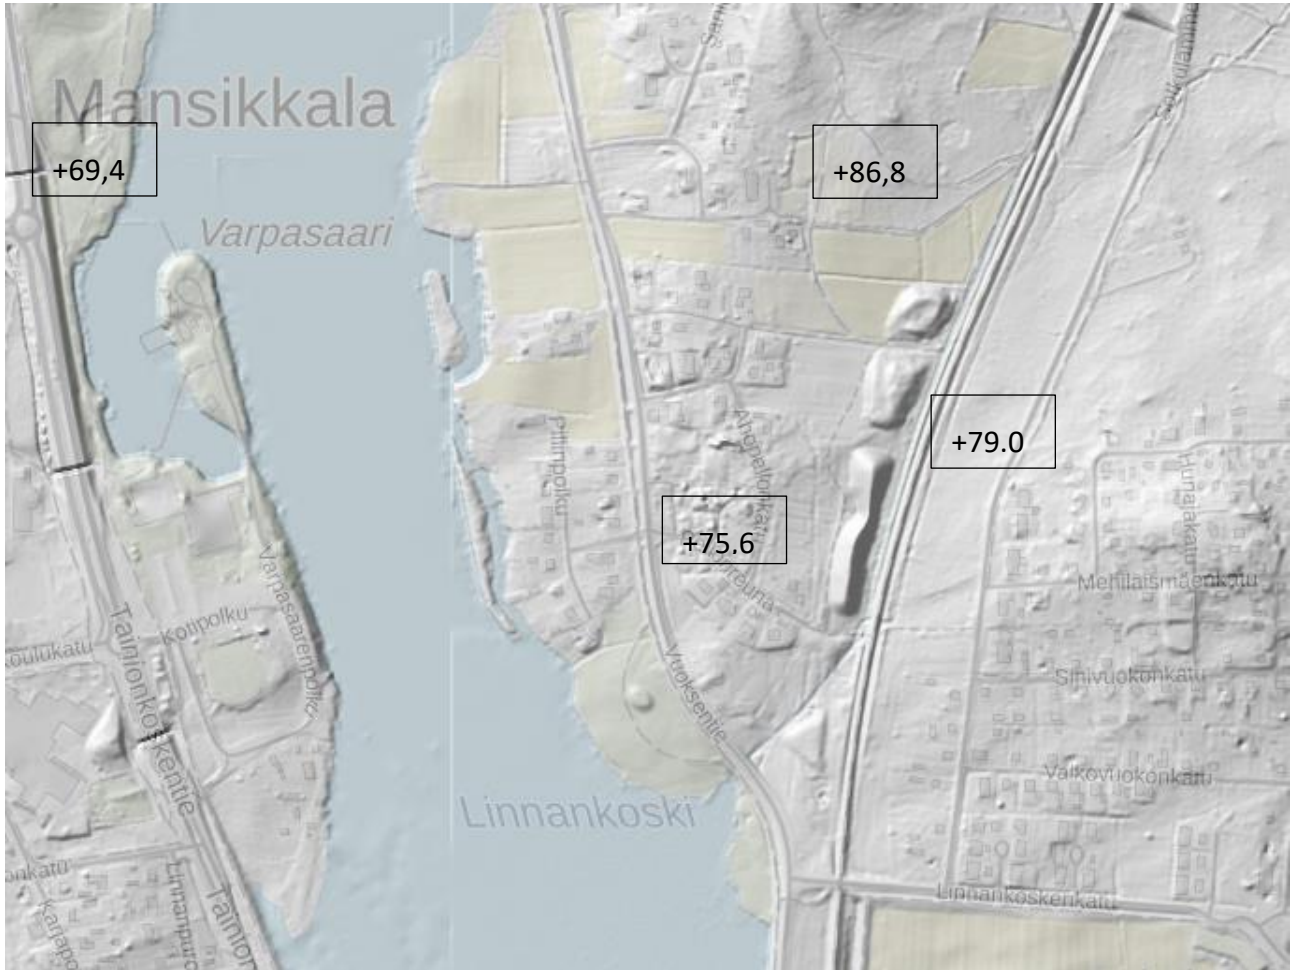
Suunnittelualueen lähiympäristö on pääosin kuusi- ja lehtimetsää. Suunnittelualueen maastonmuotojen korkeudet vaihtelevat läntisellä puolella +74...+76. Itäpuolen vaihteluväli on +76...+79. Kaavoitusalueen maasto on korkeammalla koillisessa ja laskee lounaaseen (kuva 3).

Kuva 3. Suunnittelualueen topografia rinnevarjostuksena muutamilla esimerkkikorkeuksilla (Paikkatietoikkuna 26.8.2024).

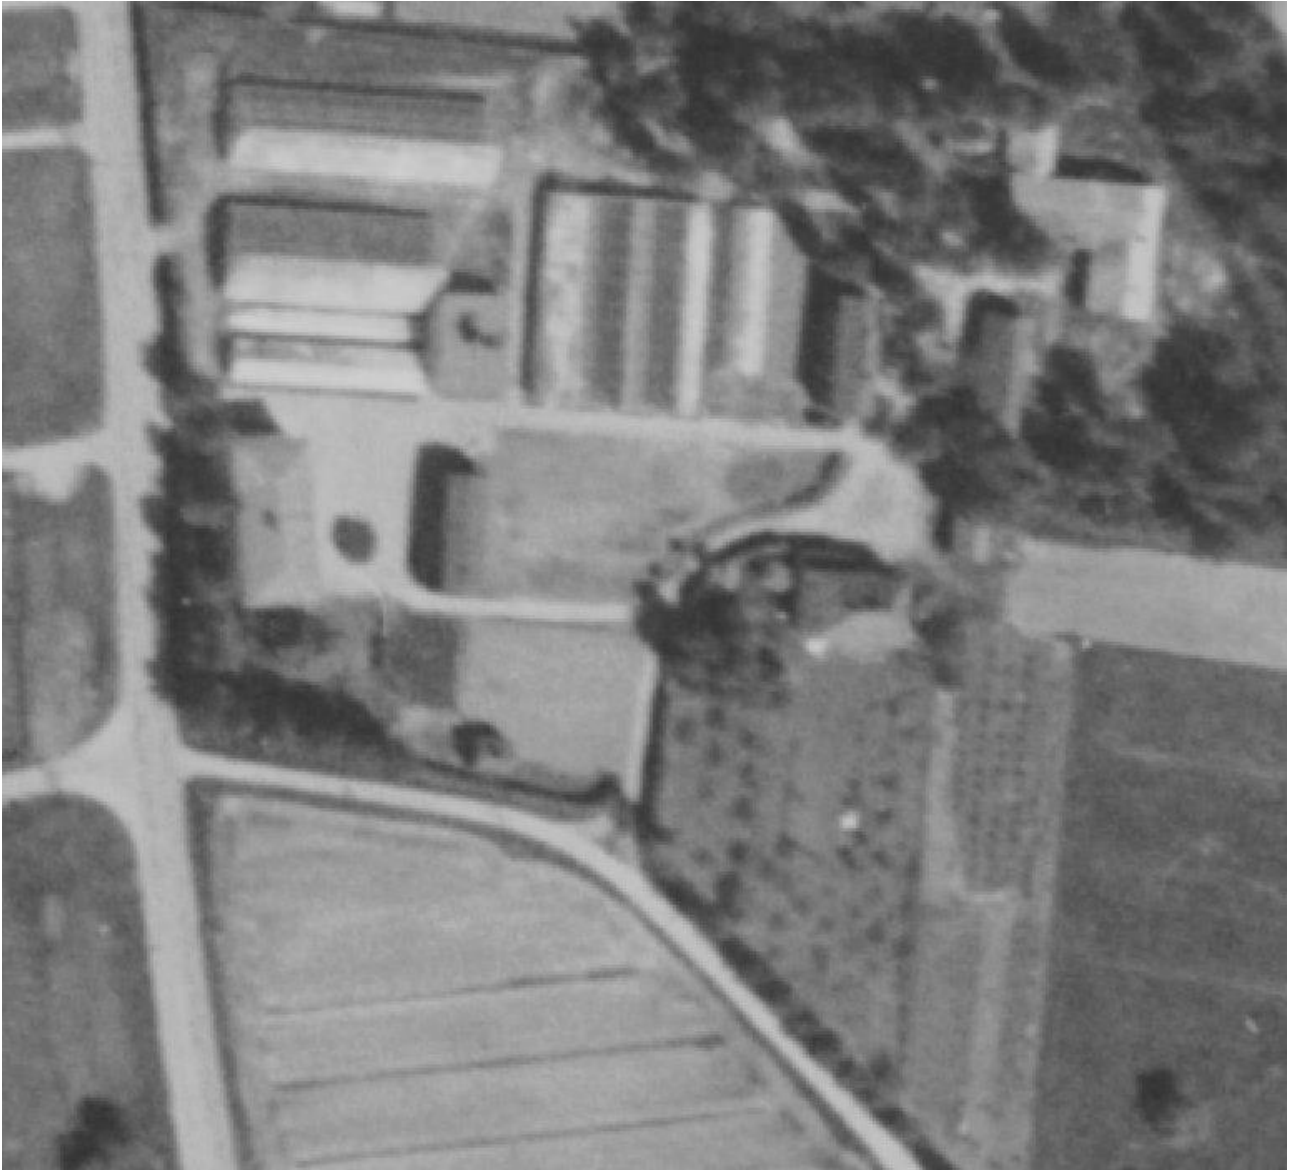
Kuva 8. Ilmakuva suunnittelalueen ympäristöstä vuodelta 1965 (Paikkatietoikkuna 26.8.2024).

Suunnittelualue koostuu eri ikäisistä puustoista. Alueella on luontaista havu- ja lehtipuustoa sekä vanhan puutarhayrityksen toimesta istutettuja koristekasveja ja pensasryhmiä. Vertaamalla vuosien 1948 ja 1965 satelliittikuvia (kuva 7 ja kuva 8) ja vuoden 2023 satelliittikuvaan (kuva 9), voidaan päätellä, että puustosta suuri osa on istutettua. Etenkin etelän ja lännen puoleiset alueet koostuvat pääosin istutetuista koristekasveista ja puustosta. Alueen puustoista valtaosa on alle 60-vuotiaista, tätä vanhempaa puustoa on alueella suhteellisen vähän, pääsääntöisesti kiinteistön -98 reunamilla on pohjoispäädyssä korkea kuusi, koillisessa mäntyjä ja pihlajaa, kaakossa ja etelässä koivuja ja lännessä yksi iso kuusi, koivuja sekä pihlajaa. Kiinteistön keskellä on vaahteraa, sekä hopeasalavaa.

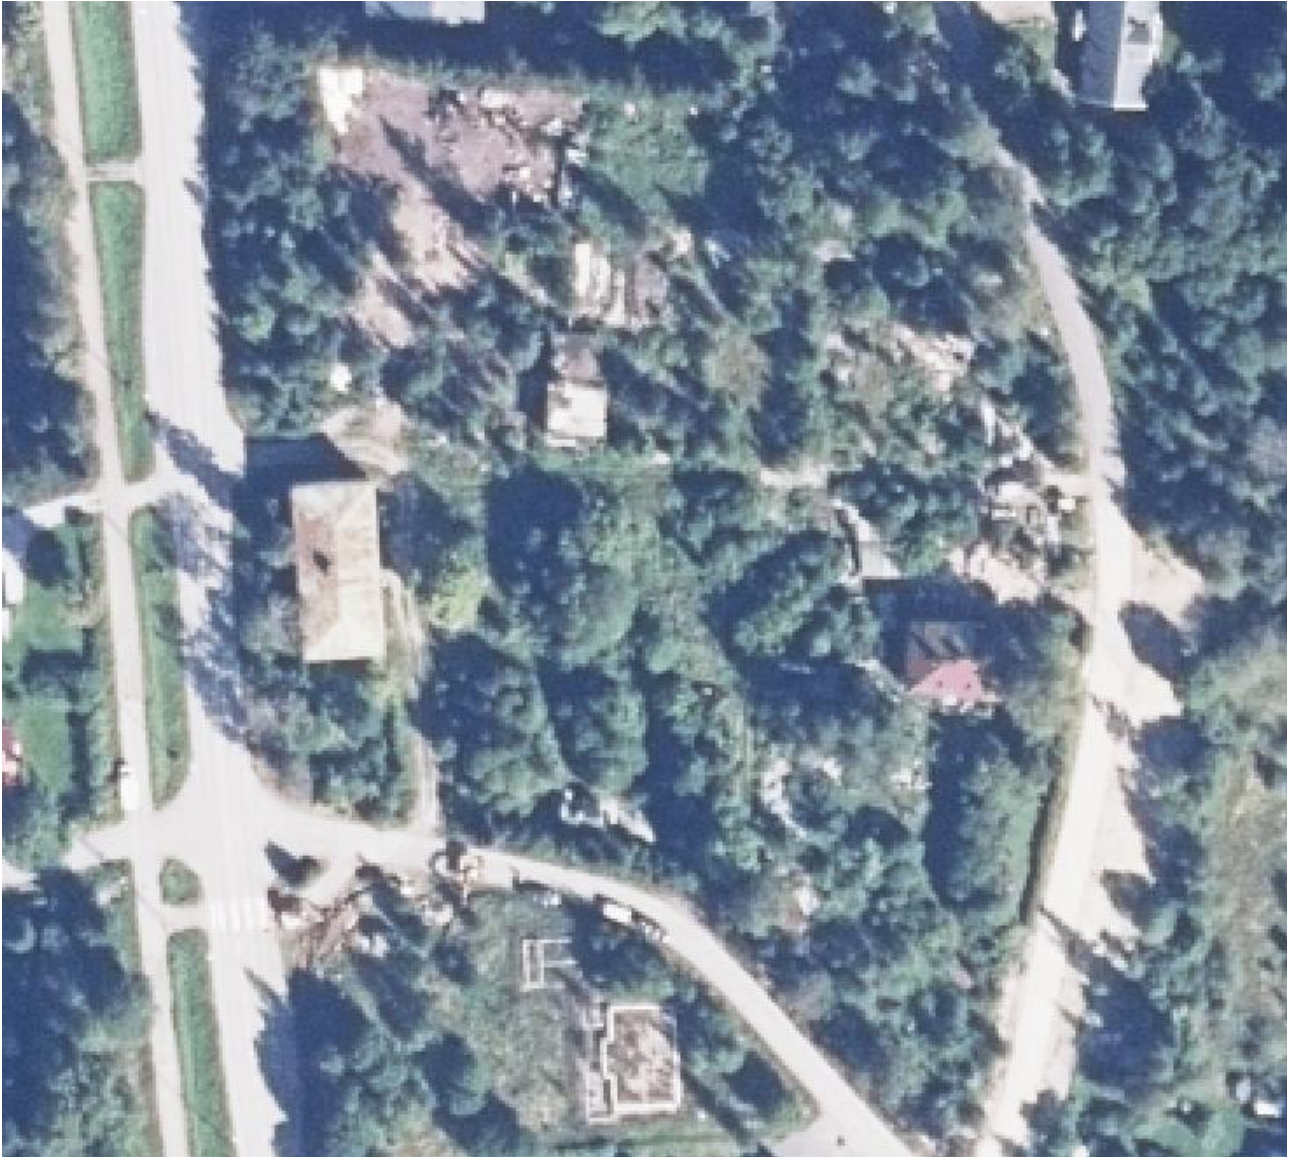
Kuva 9. Ilmakuva suunnittelualueen ympäristöstä vuodelta 2023 (Paikkatietoikkuna 26.8.2024).

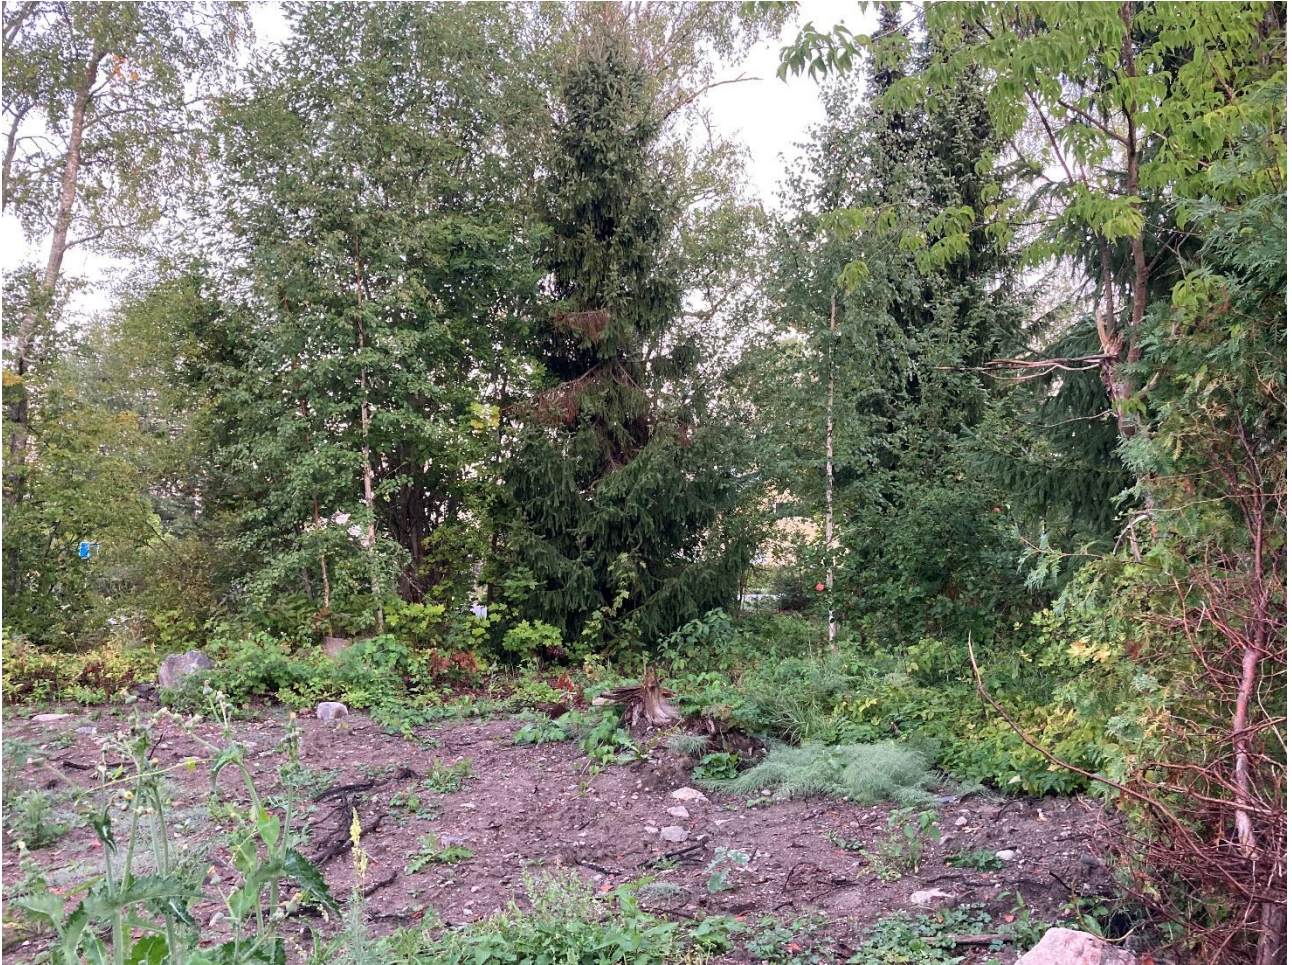
Alueella 1 lounaisreunassa sijaitsee tiheään kasvavaa sekapuustoa, joissa kasvaa myös nuorta taimikkoa ja pensaikkoa. Puustosta löytyy kuusia, mäntyjä, koivuja, vaahteraa, kirsikkaa, pähkinäpensasta ja haapaa. Kenttäkerrokseen kasvillisuuteen kuuluu mm. nokkonen, luhtalemmikki, hiirenvirna, metsäapila, siankärsämö, voikukka, lupiini, pietaryrtti, tanakkasilmäruoho, metsäkurjenpolvi (kuva 12).

Kuva 12. Lounaiskulma puretun rakennuksen alueelta, kuva otettu Vuoksentielle päin (Taratest Oy, 28.8.2024)

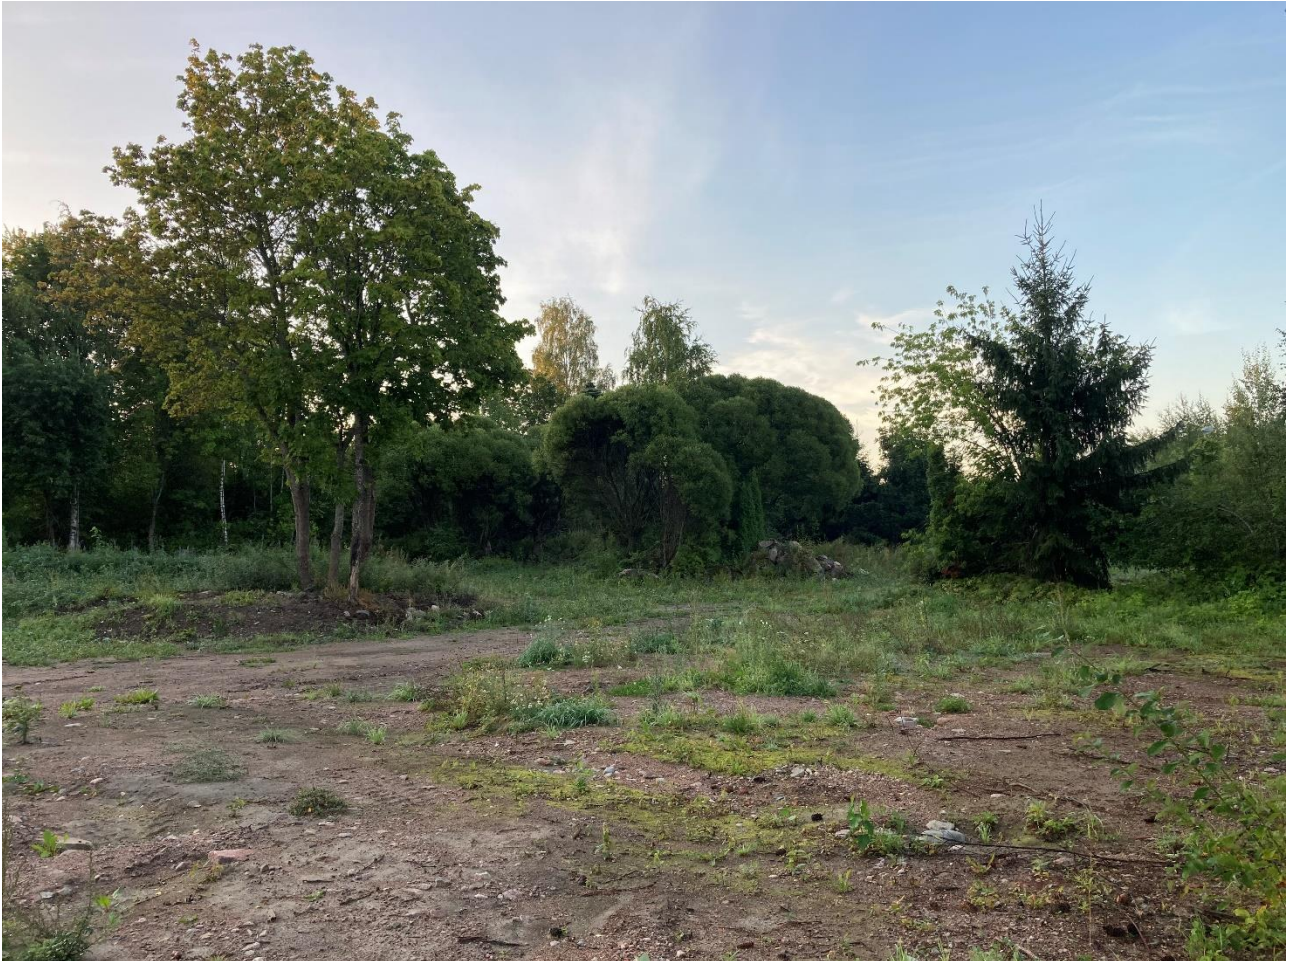
Keskellä etelän alueella 2 on vaahteraa, kuusia ja hopeasalavaa. Kenttäkasvillisuutta ei juurikaan ole sillä alueella on sijainnut rakennus, joka on nykyisin purettu ja rakennuksen piha-alueelle on tässä kohtaa kulkenut aikaisemmin ajotie. Vähäisiä havaintoja löytyy mm. metsäapilaa, siankärsämöä, voikukkaa, lupiinia, pietaryrttiä, tanakkasilmäruohoa, peltopillikettä, poimuhierakkaa ja rantatädykettä (kuva 13).

Kuva 13. Kuva puretun rakennuksen alueelta, kuva otettu Pellonreunaan päin (Taratest Oy, 28.8.2024)

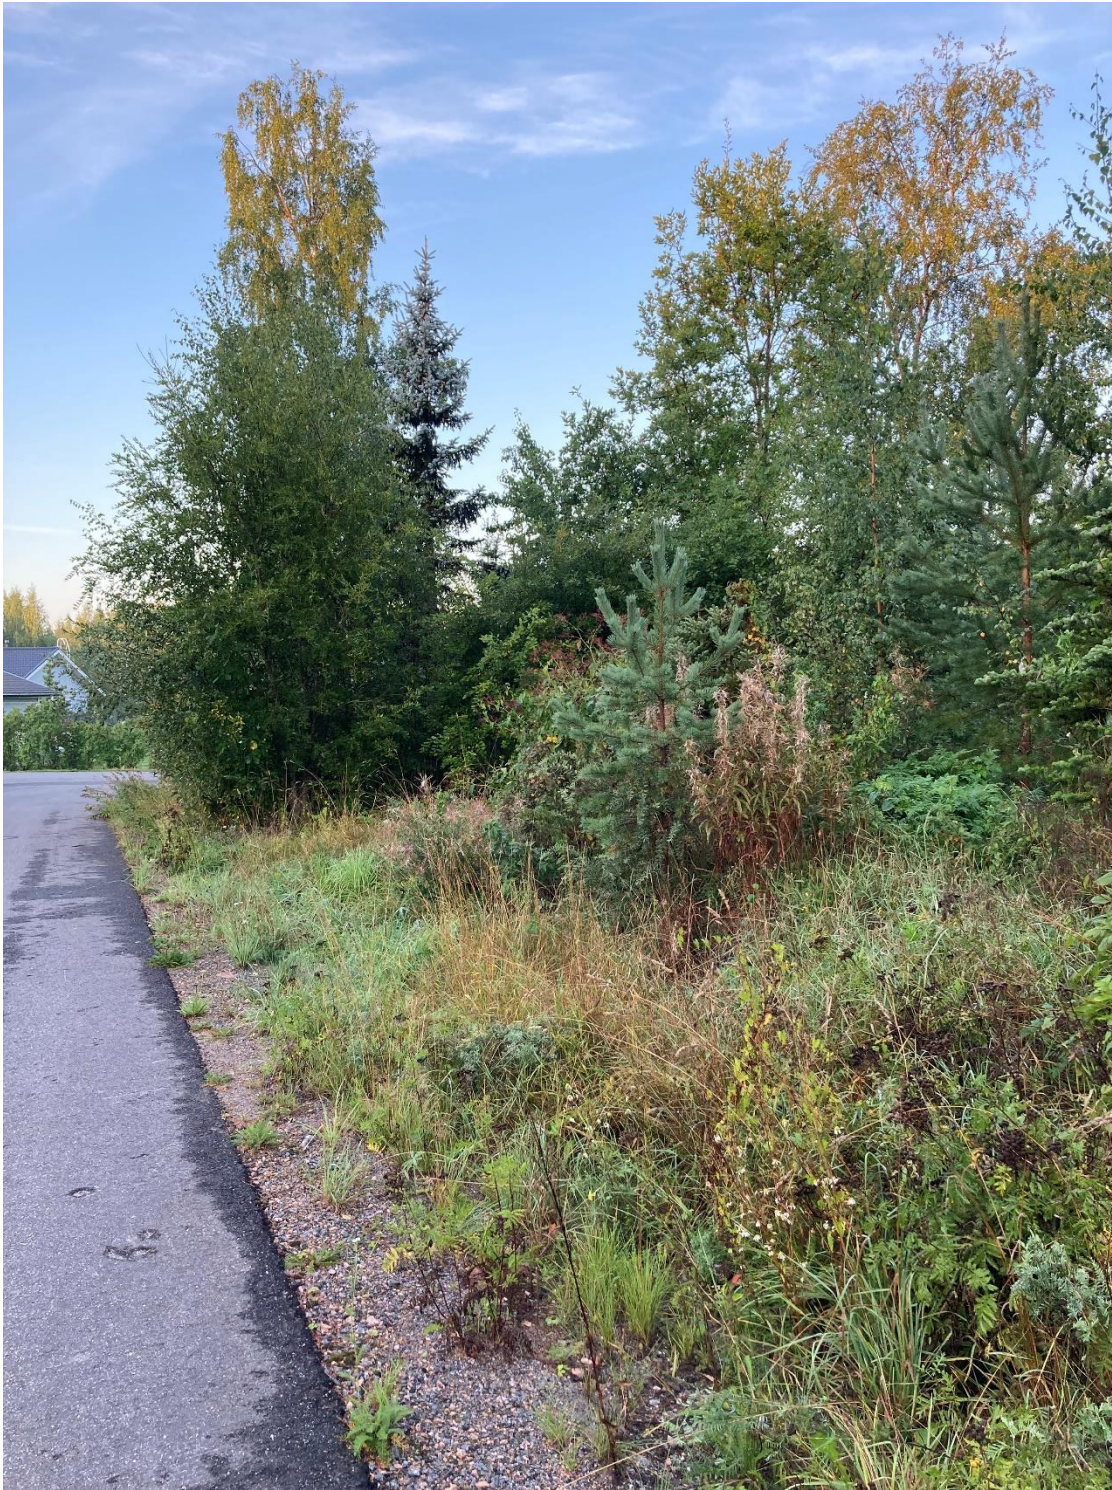
Kaakkoisreunassa alueella 3 on vanhoja koivuja, pihlajaa, kuusia, mäntyjä ja vaahteraa, ja näiden kenttäkerroksen kasvillisuutta edustaa mm. tanakkasilmäruoho, hiirenvirna, luhtalemmikki, tummatulikukka, ahopäivänkakkara, metsäapila, siankärsämö, voikukka, lupiini, pietaryrtti, metsäkurjenpolvi, maitohorsma, sarjakeltano (kuva 14).

Kuva 14. Kaakkoiskulmauksessa rakennettujen pihapiirien reunamien kasvillisuutta, kuva otettu Ahopellonkadulta Pellonreunalle päin (Taratest Oy, 28.8.2024)

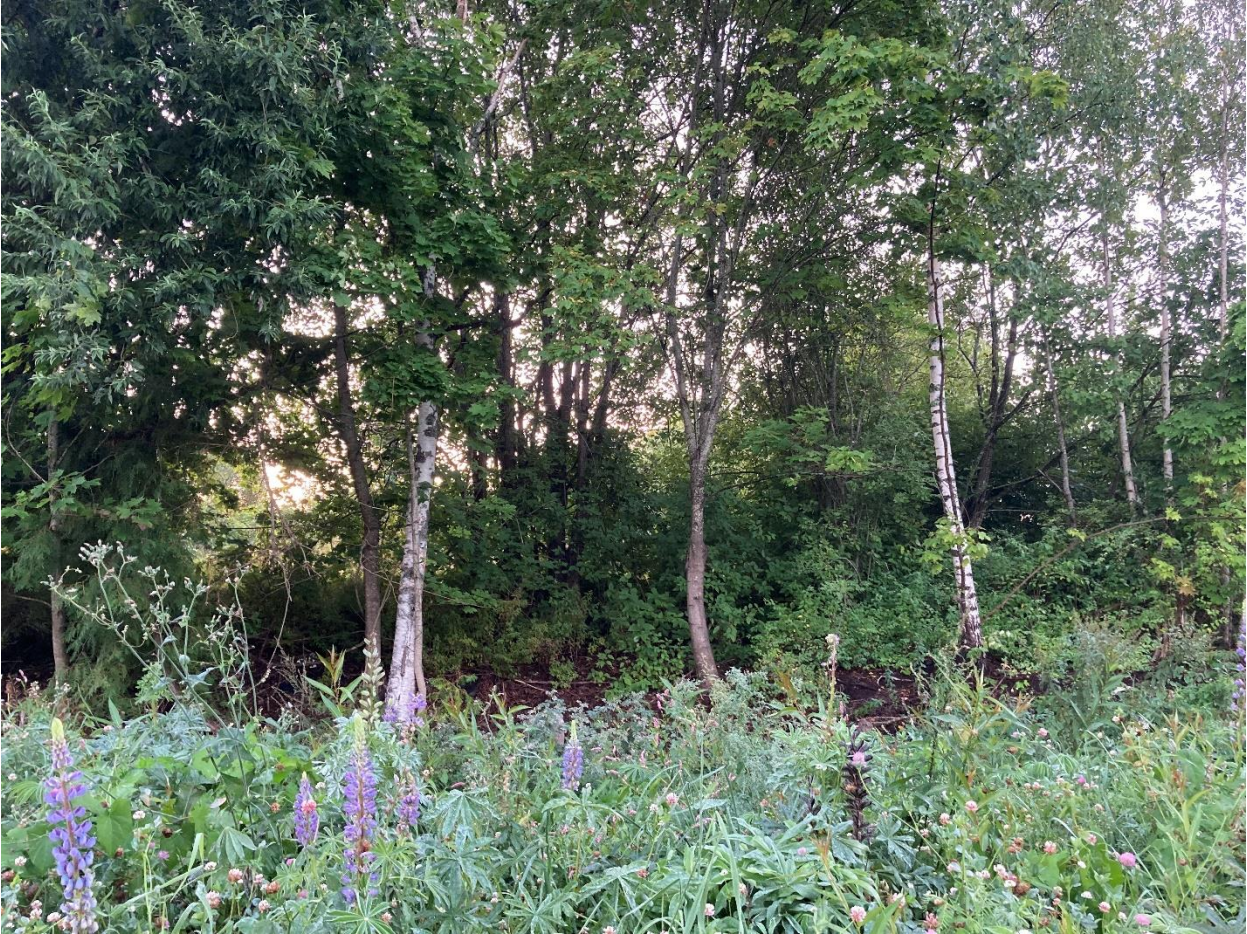
Suunnittelualan keskellä pohjoisemmassa alueella 4 on koivuja, hopeasalavaa, haapaa, vaahteraa sekä pähkinäpensasta. Aluskasvillisuus havaintoihin kuuluivat isoimpina alueina mm. lupiinia ja metsäapilaa (kuva 15).

Kuva 15. Suunnittelualan keskikohdan kasvillisuutta, kuva otettu kiinteistön -98 päin (Taratest Oy, 28.8.2024)

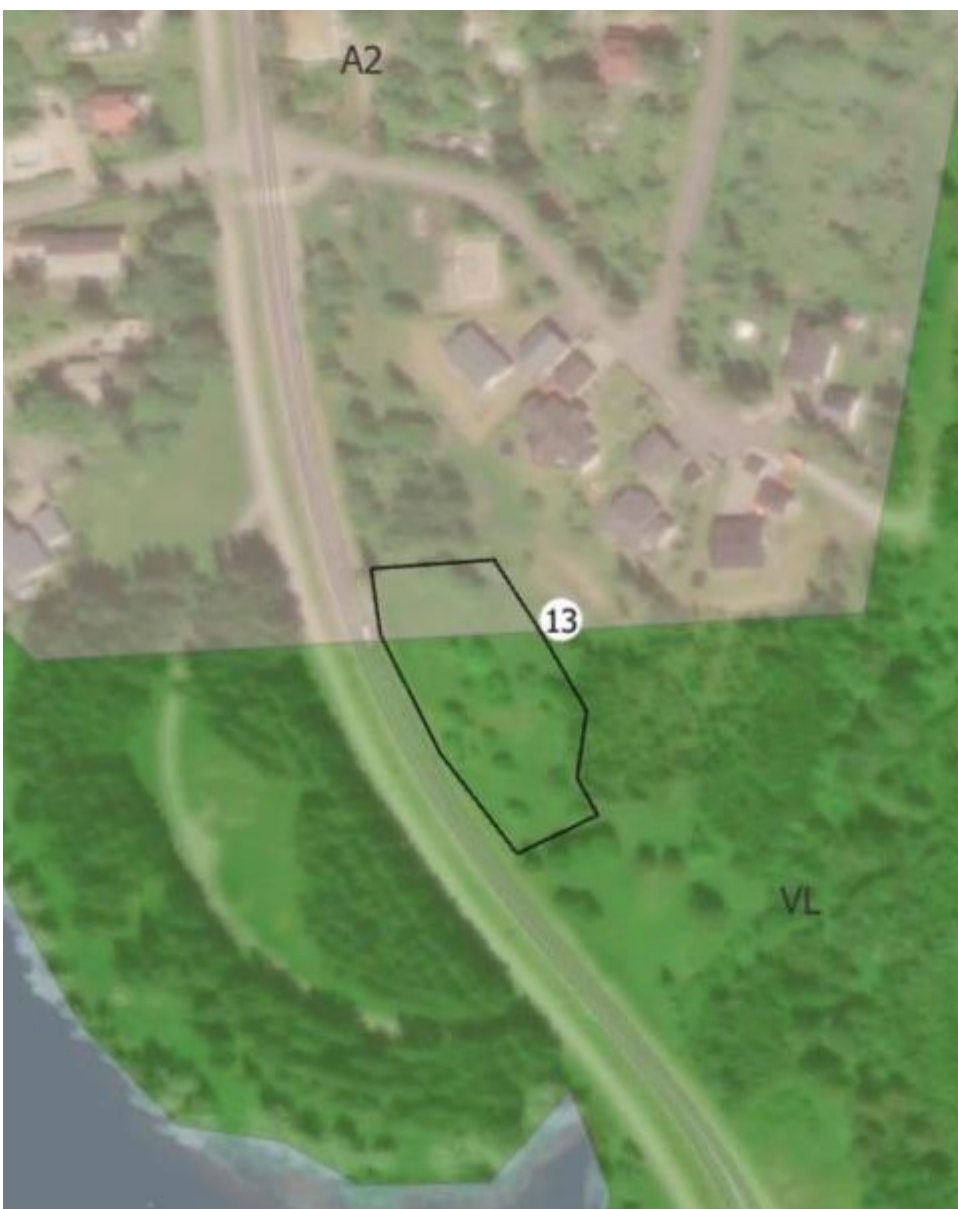
Kuva 17. Ahopellon keto -kohde rajattu kuvaan mustalla Luonnonsuojeluselvityksen päivitys 2019–2021-raportin mukaisesti. Kartassa sinisellä vesilain 11 §:n ja keltaisella luonnonsuojelulain 29 §:n kohteet, joista on olemassa rajaustiedot (Ramboll,2022).

Suunnittelualueen eteläpuolella, Vuoksentien itäpuolella sijaitsee Ahopellon ketokohde (kuva 17), joka on Luonnonsuojeluselvityksen päivitys 2019–2021 -raportin mukaan luontoarvoiltaan pääasiassa säilyneet ennallaan vuoden 2000 ja vuosien 2019–21 luonnonsuojeluselvitysten välillä (Kuitunen 2021b). Kedon merkittävin luontoarvo on monipuolinen kasvilajisto, johon kuuluu esim. keltamatarä (VU) ja ketoneilikka (NT). Keto on kuitenkin kasvamassa umpeen hoidon puutteessa. (Ramboll, 2022).

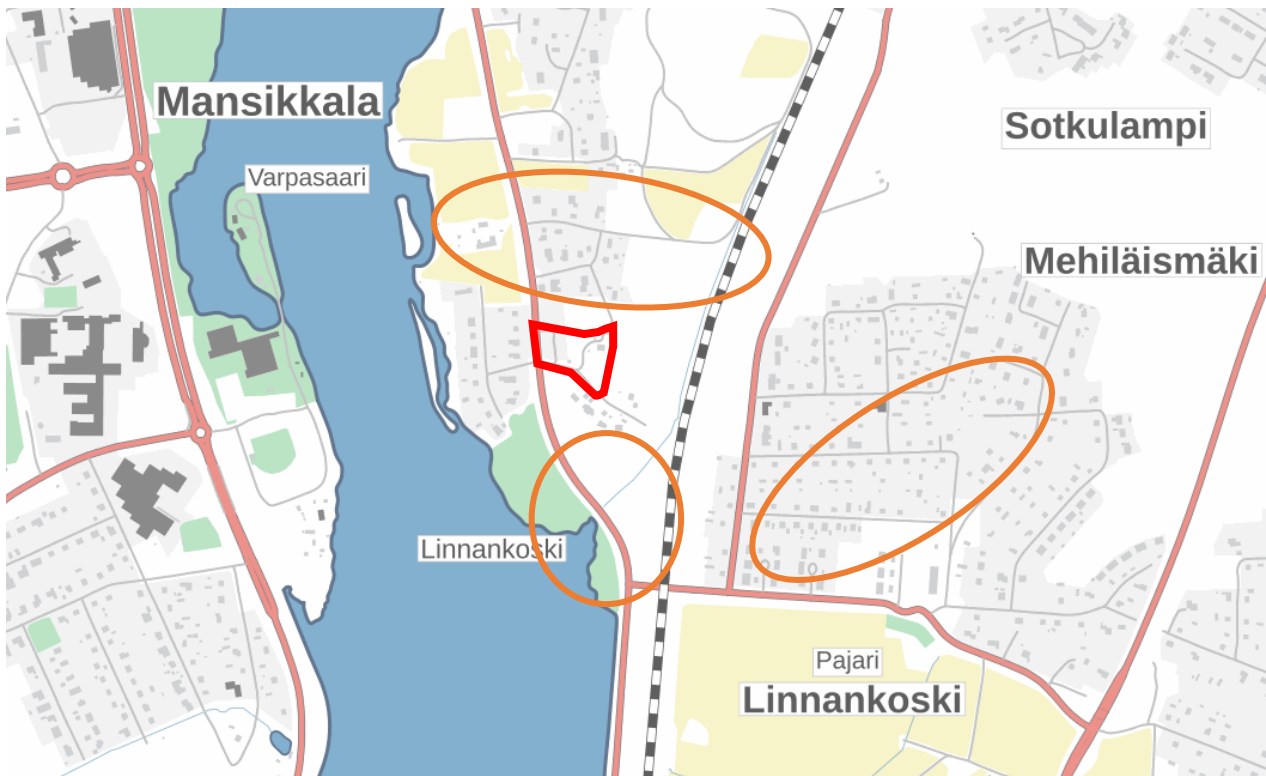
Kuva 20. Suunnittelualue (merkattu punaisella rajauksella) vaarantuneiden ja silmälläpidettävien lajien havainnot vuosien 1967 ja 2022 välillä merkittynä oransseilla rajauksilla (Laji.fi aineistopyyntö).

Nykyisellä omakotitaloalueella ja sen lähiympäristössä on tehty havaintoja uhanalaisista ja silmälläpidettävistä lajeista. Lajihavainnot on tehty monen vuoden aikavälillä. Suomen lajitietokeskuksesta (Laji.fi) saadun aineistopyynnön perusteella suunnittelualueen läheisyydessä (kuva 20) on havaittu vuosien 1967 ja 2022 välillä hömötiainen (EN), viherpeippo (EN), piekana (EN), lapasotka (EN), varpunen (EN), virnasinisiipi (VU), pensastasku (VU), sykeröpoimulehti (VU), harmaalokki (VU), kanahaukka (NT), harakka (NT), helmipöllö (NT), jäkälänopsahämähäkki (NT), isokoskelo (NT), helmipöllö (NT). Lyhenteet on avattu taulukossa 2. Suoraan kyseisellä selvitysalueella ei ole tehty havaintoja uhanalaisista ja silmälläpidettävistä lajeista.
