Imatrankosken seurakunta

Rakennushistoriaselvitys

Imatrankosken kirkko

RAPORTTI 12.8.2022

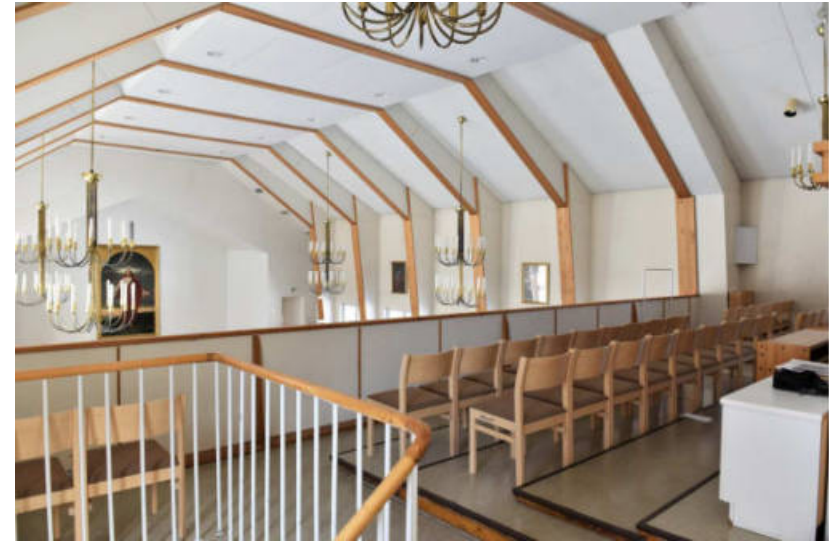
Kuva: Urkuparvi ja salin kehärunko. Alakatto lisätty 80-luvulla.

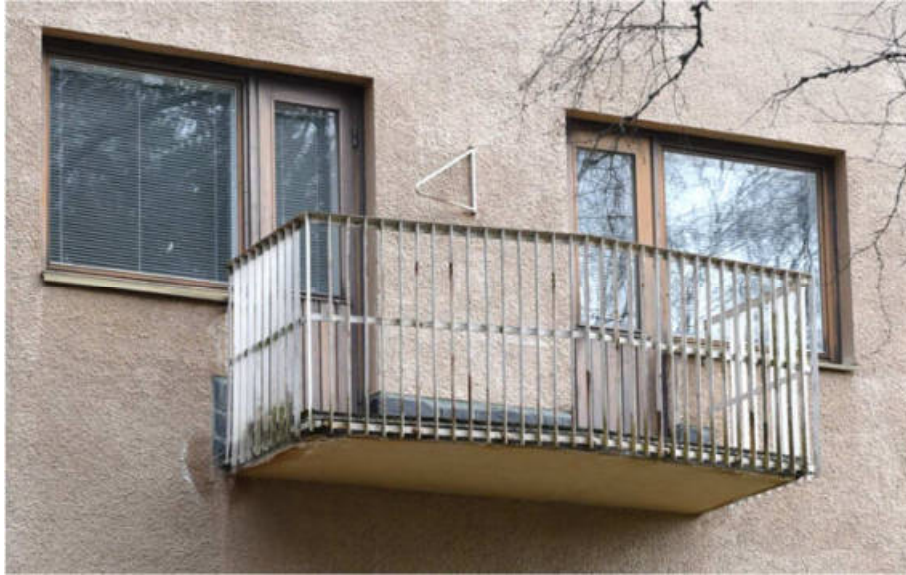
Kuva: Parveke. Asunnon ikkunat uusittu.
