Imatrankosken seurakunta

Rakennushistoriaselvitys

Imatrankosken kirkko

RAPORTTI 12.8.2022

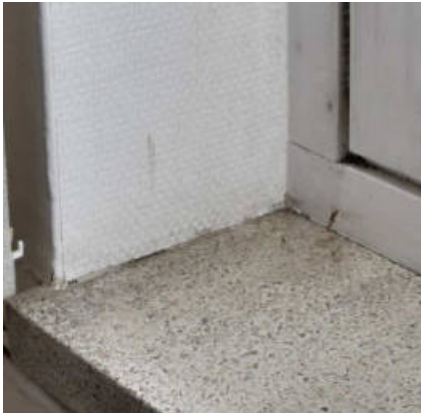
Kuva vasemmalla: Lasikuitutapettia ikkunan smyygissä. Ikkunapenkki mosaiikkibetonia.

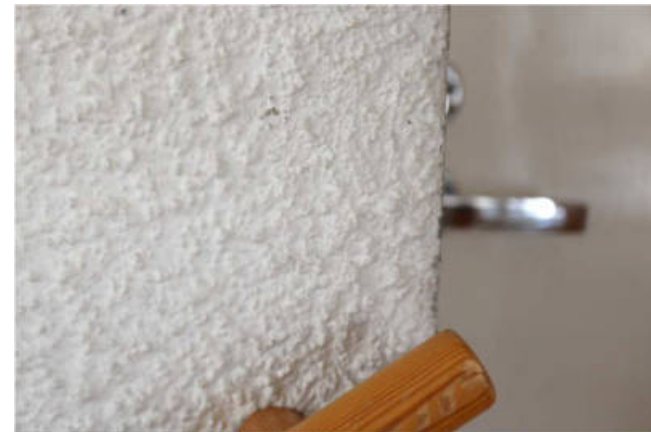
Kuva: Alttaripäädyn seinät, syvennystä lukuun ottamatta, on pinnoitettu karkealla rappauksella.

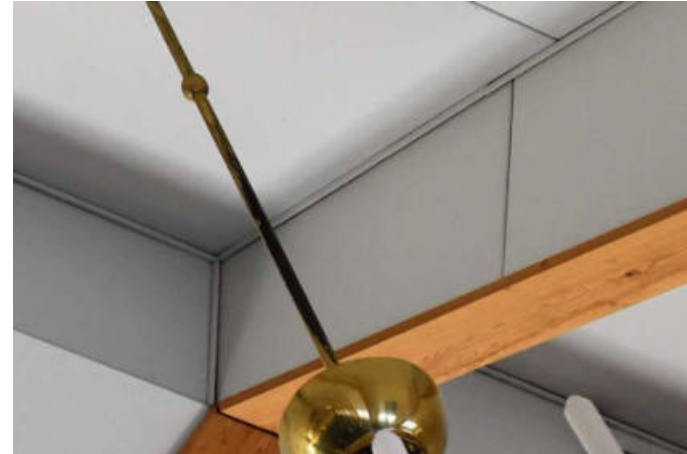
Kuva: Kirkkosalin katon ja kehien 80-luvulla uusittua levyverhousta. Kehät oli alun pitäenkin levytetty, mutta mäntypuinen lista on lisätty 1980-luvun peruskorjauksessa.

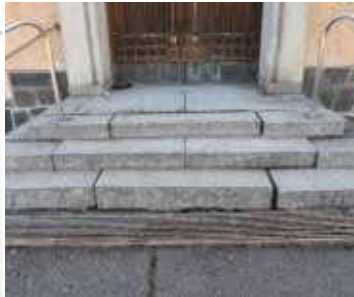
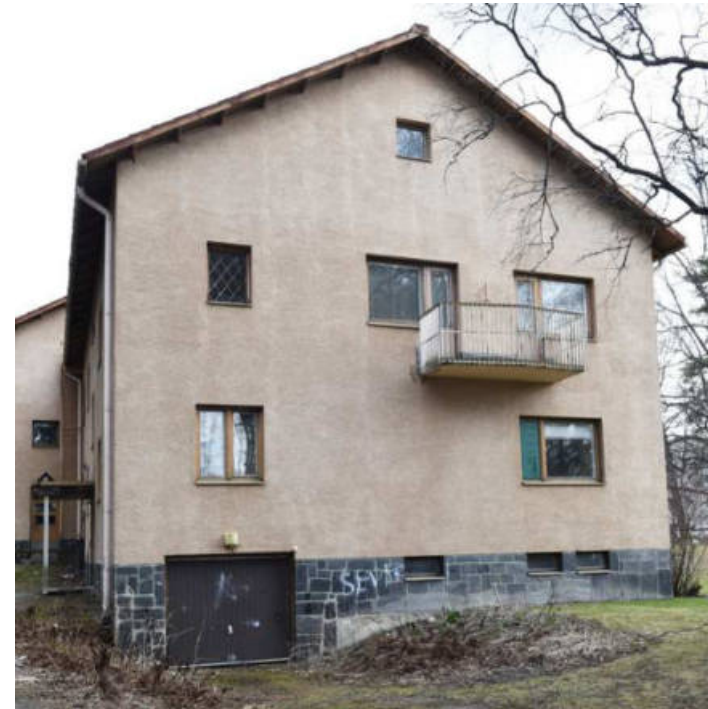
JULKISIVU LÄNTEEN

Kuva 2022: Länsipääty.

Muutokset: 1) muurattu ikkuna umpeen, 2) uusittu ovi, 3) mahd. karmijako muuttunut

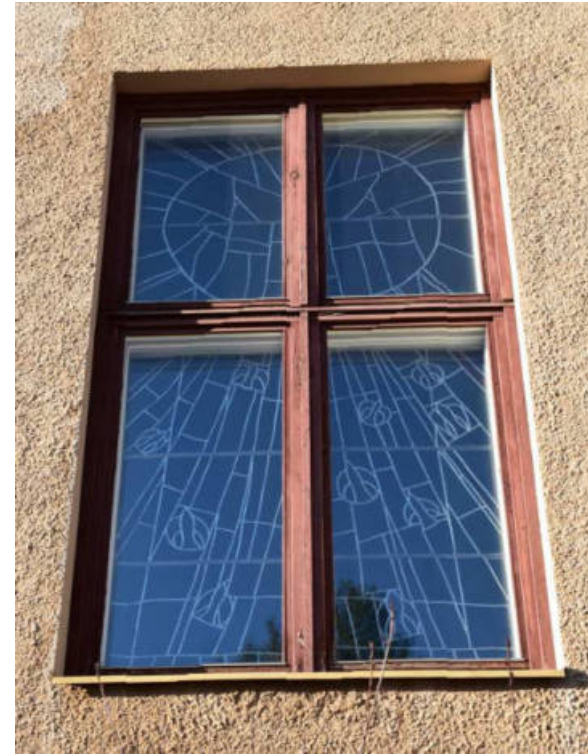
Kuva: Ristikarmi on peräisin 1980-luvun peruskorjauksesta. Alkuperäisissä kirkkosalin ikkunoissa oli vain vaakavälrikarmi ja sen molemmin puolin pystyvälipuitteet
