# UKONrauha

REITISTÖ- JA KUNNOSTUSSUUNNITELMA  
13.11.2025

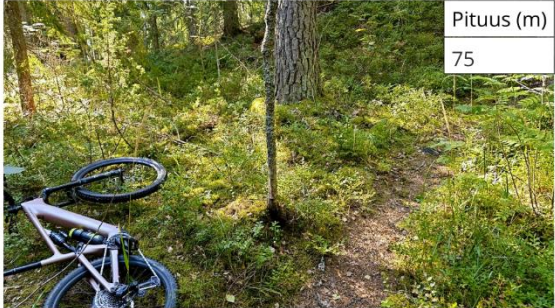
ID	79

Toimenpide	Reitin rakennus	
Lisätiedot	Kierretään jyrkkä mäki	
Kiireellisyysluokka	1

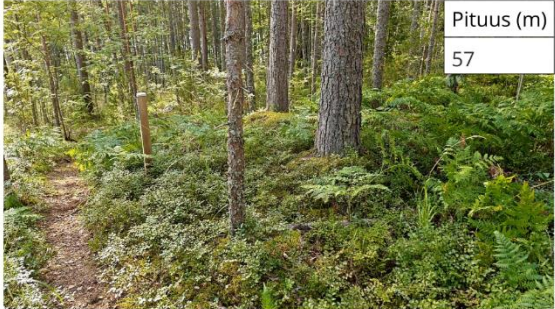
ID	77

Toimenpide	Reitin rakennus	
Lisätiedot	Jyrkkä mäki loivennetaan uudella linjauksella turvallisemmaksi	
Kiireellisyysluokka	2

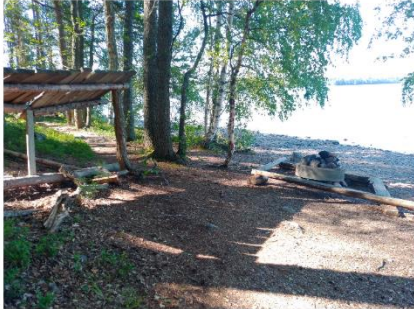
ID	175

Pituus (m)
Toimenpide	Muu toimenpide		3
Lisätiedot	Poistetaan lahot penkit, nuotiopaikka ja puukatos. Korvataan piknik-pöydällä.		
Kiireellisyysluokka	3

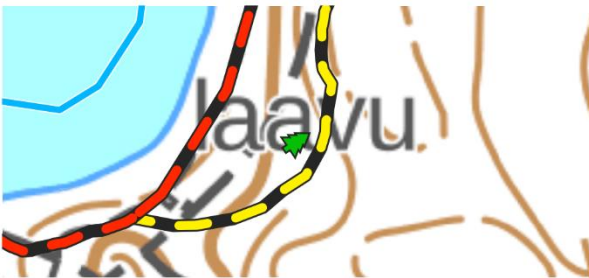
ID	94

Pituus (m)
Toimenpide	Puun raivaus		0
Lisätiedot			
Kiireellisyysluokka	1

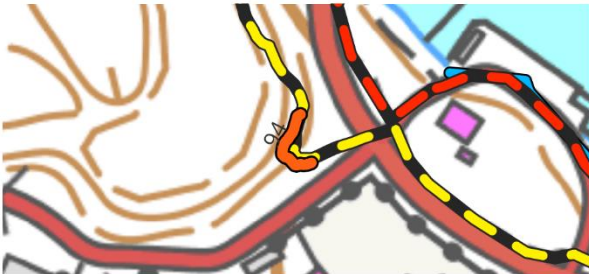
ID	93
Toimenpide	Muu toimenpide
Lisätiedot	Reitti liestyy. Muta siivottava pois, ohut kerros kivituhkaa päälle.
Kiireellisyysluokka	2

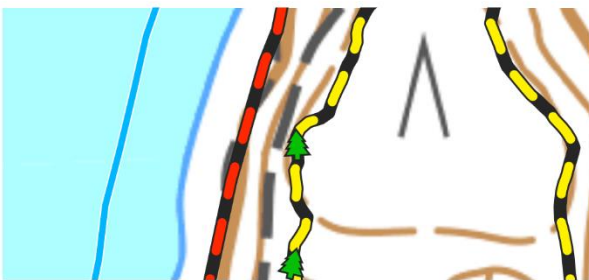
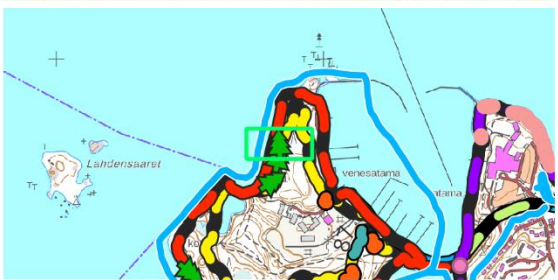
ID	89
Toimenpide	Puun raivaus
Lisätiedot	
Kiireellisyysluokka	1

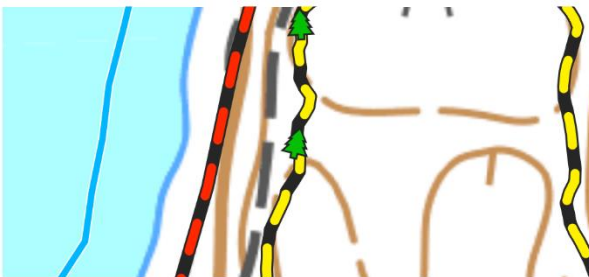
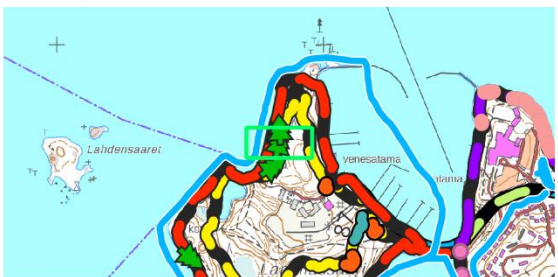
ID	88
Toimenpide	Puun raivaus
Lisätiedot	
Kiireellisyysluokka	1

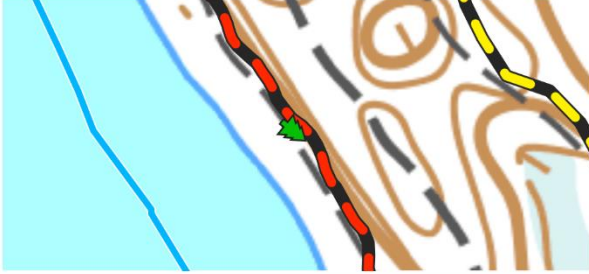
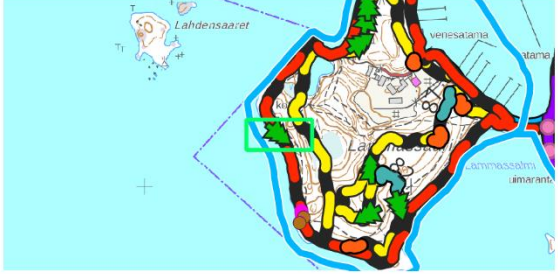
ID	87
Toimenpide	Reitin raivaus
Lisätiedot	Uusi reitlinjaus, jotta vältetään jyrkät mäet ylös ja alas. Tarvitsee vain reitin merkitsemisen ja puuston raivauksen. Hyödynnetään vanhoja heikkoja polkuja.
Kiireellisyysluokka	1

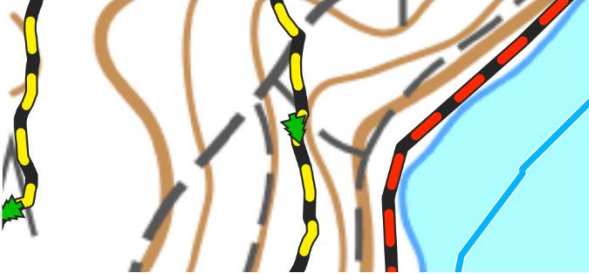
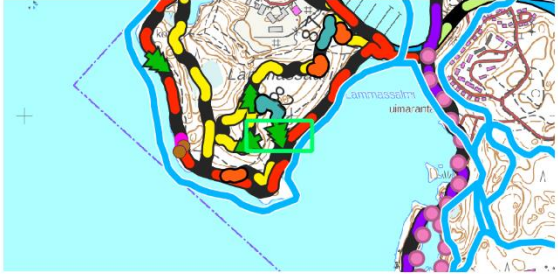
ID	83	 	Pituus (m)	58
Toimenpide	Reitin rakennus			
Lisätiedot	Loivempi reitti nykyisen tilalle, jotta lasku saadaan turvallisemmaksi. Reitti pengerretään rinteeseen, viimeistellään kivituhkalla ja tiivistetään. Huomio myös vedenohjaus.			
Kiireellisyysluokka	1

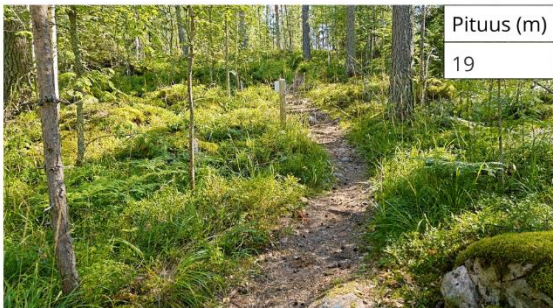
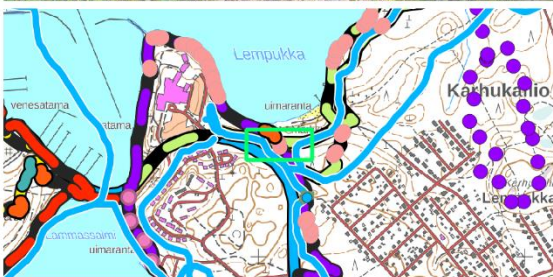
ID	60

Pituus (m)
Toimenpide	Kestävöinti		19
Lisätiedot	Tee vedenohjaus pois reitiltä esim. pikkukivillä, jotta kivimateriaali ei huuhtoudu pois.		
Kiireellisyysluokka	1

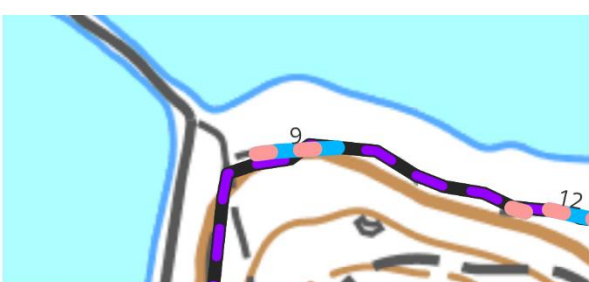
ID	118
Toimenpide	Kestävöinti
Lisätiedot	Kestävöinti & tiivistys. Vesi ohjattava järven puolelle.
Kiireellisyysluokka	1

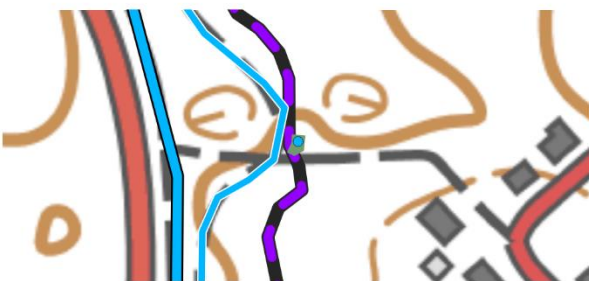
ID	75
Toimenpide	Kestävöinti
Lisätiedot	
Kiireellisyysluokka	2

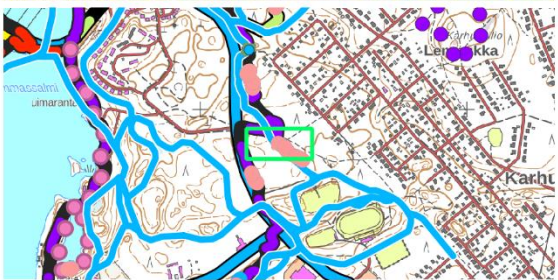
ID	68
Toimenpide	Kestävöinti
Lisätiedot	
Kiireellisyysluokka	2

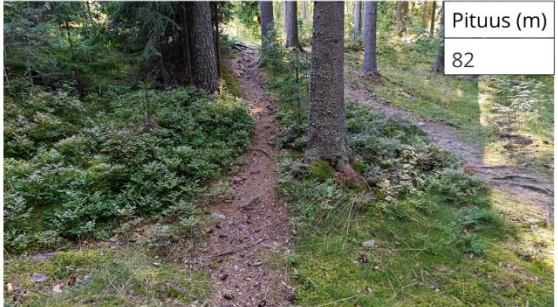
<p>Pituus (m) 82</p>
Toimenpide	Kestävöinti	
Lisätiedot	Ohuehko kerros riittää. Kestävöidään latua lähempänä menevä ura.	
Kiireellisyysluokka	2

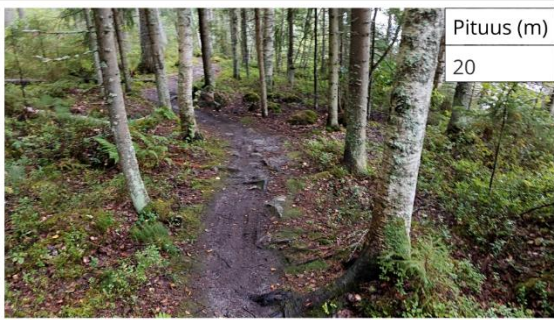
ID	133
Toimenpide	Kestävöinti
Lisätiedot	
Kiireellisyysluokka	1

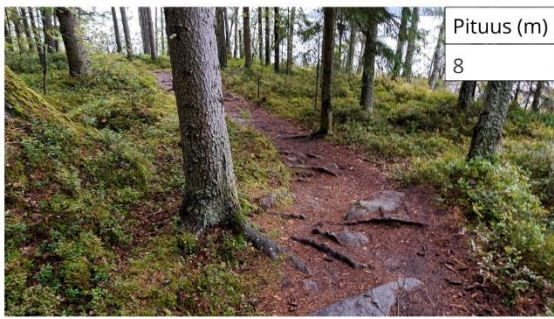
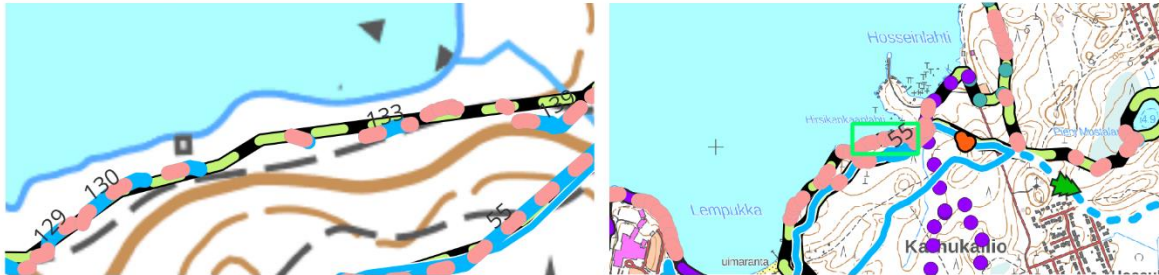
ID	132
Toimenpide	Kestävöinti
Lisätiedot	
Kiireellisyysluokka	1

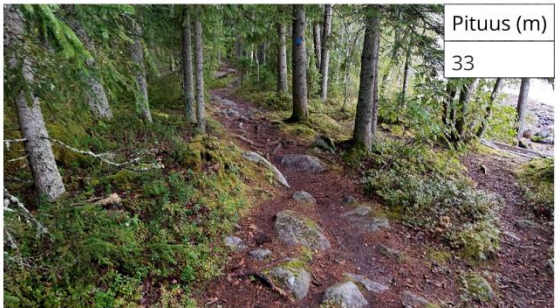
ID	129
Toimenpide	Kestävöinti
Lisätiedot	
Kiireellisyysluokka	1

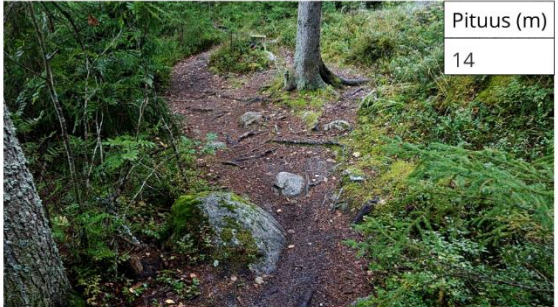
ID	123
Toimenpide	Kestävöinti
Lisätiedot	Suojataan juuret
Kiireellisyysluokka	1

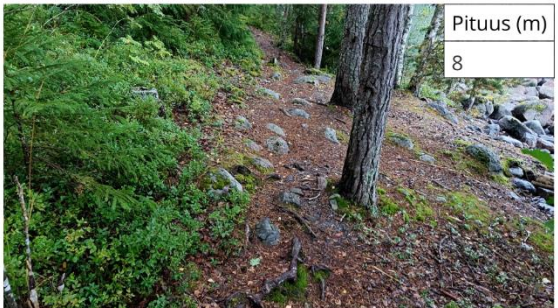
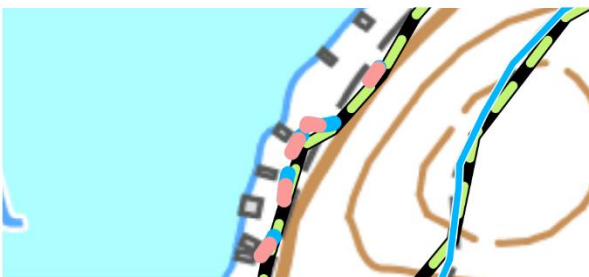
ID	120
Toimenpide	Kestävöinti
Lisätiedot	
Kiireellisyysluokka	1

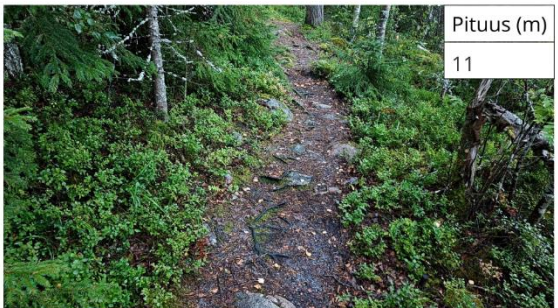
ID	119
Toimenpide	Kestävöinti
Lisätiedot	Kestävöinti + tiivistys. Materiaalipaksuus n. 10-15 cm.
Kiireellisyysluokka	1

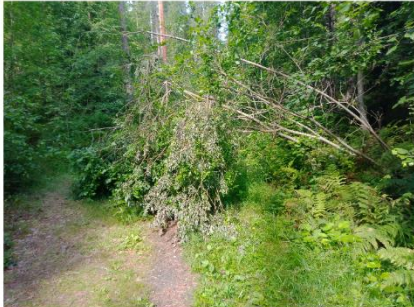
ID	59
Toimenpide	Kestävöinti
Lisätiedot	
Kiireellisyysluokka	1

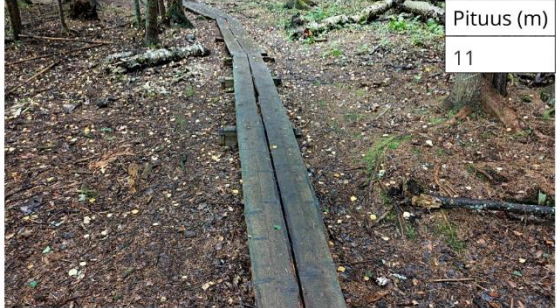
ID	155	Pituus (m)	11
Toimenpide	Pitkustus

Lisätiedot	Vaihdetaan kaksi osittain lahonnutta lankkuparia uusiin. Leveys vähintään sama kuin poistettavilla.		
Kiireellisyysluokka	2

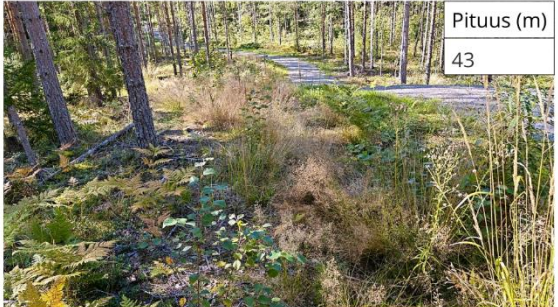
ID	98
Toimenpide	Niittäminen
Lisätiedot	
Kiireellisyysluokka	1

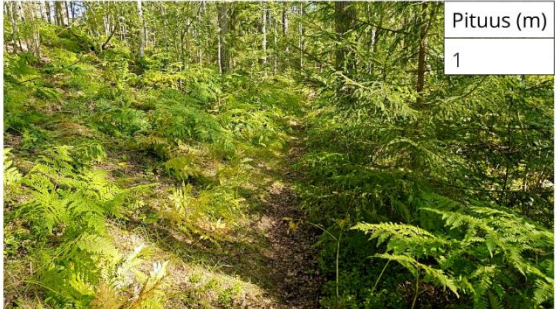
ID	97
Toimenpide	Reitin raivaus
Lisätiedot	Kuusien oksat tulee reitille, poistetaan
Kiireellisyysluokka	1

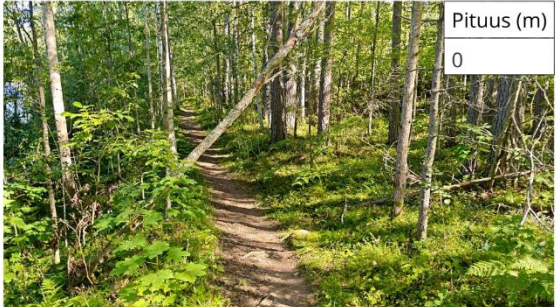
ID	107
Toimenpide	Puun raivaus
Lisätiedot	
Kiireellisyysluokka	2

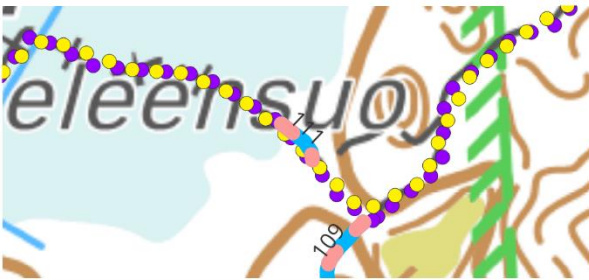
ID	111
Toimenpide	Kestävöinti
Lisätiedot	Voidaan myös pitkostaa.
Kiireellisyysluokka	2

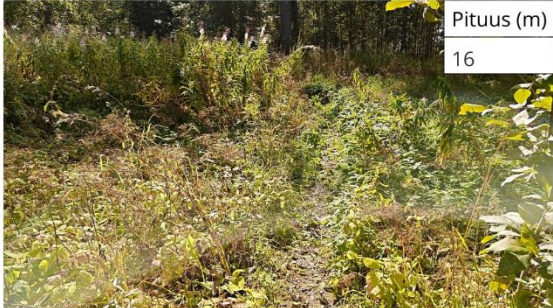
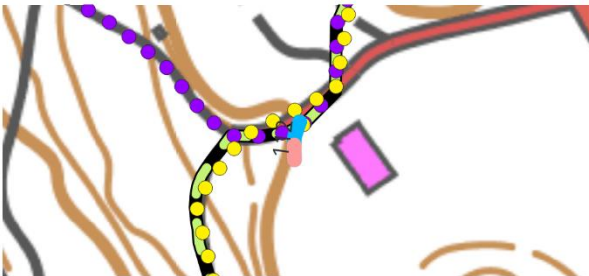
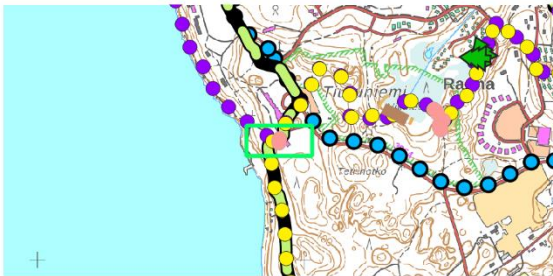
ID	112

<p>Pituus (m) 16</p>
Toimenpide	Kestävöinti	
Lisätiedot	Niitto, orgaanisen maa-aineksen poisto, ja kestävöinti kivimateriaalilla.	
Kiireellisyysluokka	3

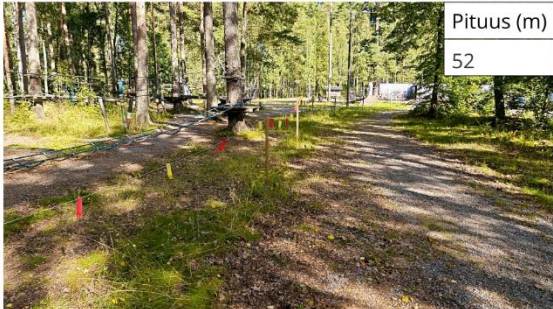
ID	106

<p>Pituus (m) 52</p>
Toimenpide	Muu toimenpide	
Lisätiedot	Aidan rakentaminen seikkailupuiston laidalle	
Kiireellisyysluokka	2

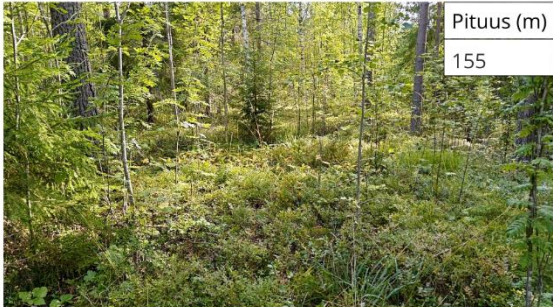
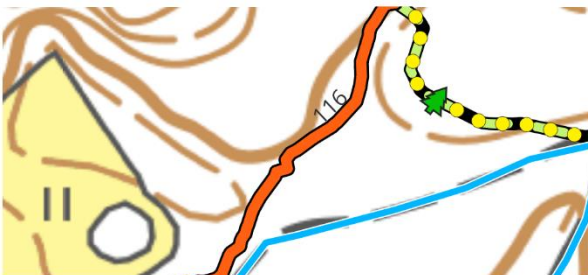
ID	116

Pituus (m)	155
Toimenpide	Reitin rakennus			
Lisätiedot	Uusi linjaus kaupungin maille ja turvallisempi. Raivataan puusto noin 1 metrin leveydeltä, poistetaan orgaaninen maa-aines, viimeistellään kivituhkalla (15 cm) ja maisemoidaan kuntalla.			
Kiireellisyysluokka	1

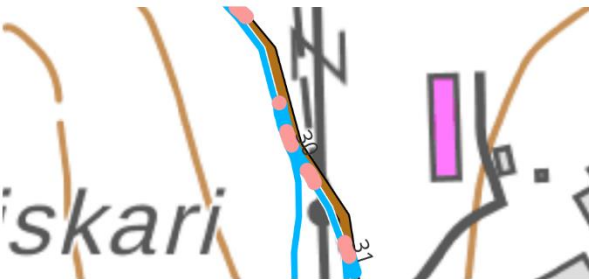
ID	30
Toimenpide	Kestävöinti
Lisätiedot	Lähinnä tasoittava kerros
Kiireellisyysluokka	3

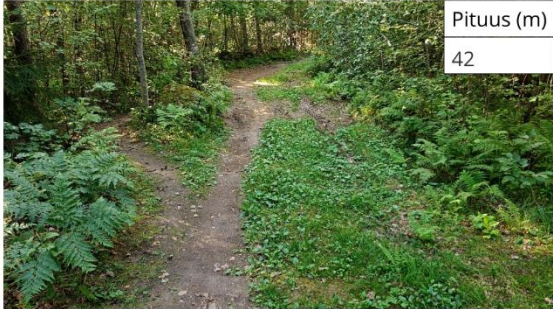
ID	29

Pituus (m)	42
Toimenpide	Kestävöinti			
Lisätiedot				
Kiireellisyysluokka	2

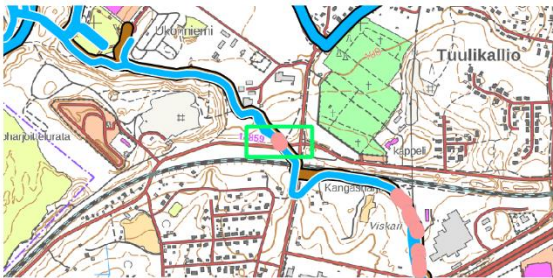
ID	28	 	Pituus (m)	19
Toimenpide	Kestävöinti			
Lisätiedot	Eroosiota. Lisätään maamateriaalia, tehdään vedenohjaus sivuun ennen jyrkkää kohtaa kivillä. Tiivistetään pintamateriaali hyvin. Pitää saada turvallisemmaksi jarruttaa.			
Kiireellisyysluokka	1

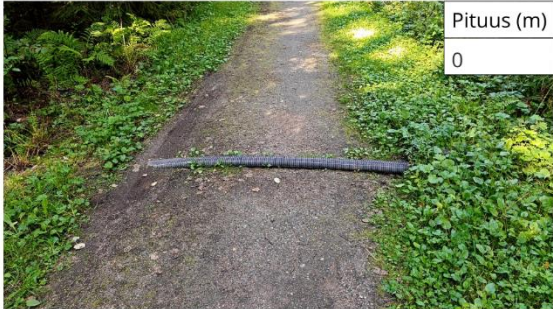
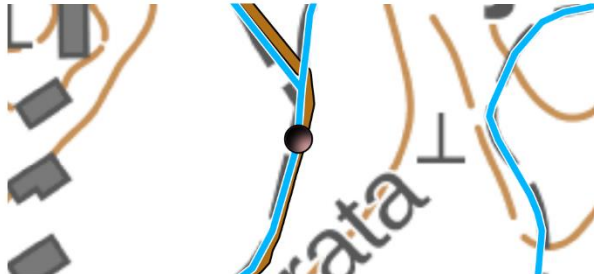
ID	27

Pituus (m)	0
Toimenpide	Rumpu			
Lisätiedot	Lisättävä kiveämateriaalia rumpun päälle ja varmistettava sen kunto.			
Kiireellisyysluokka	1

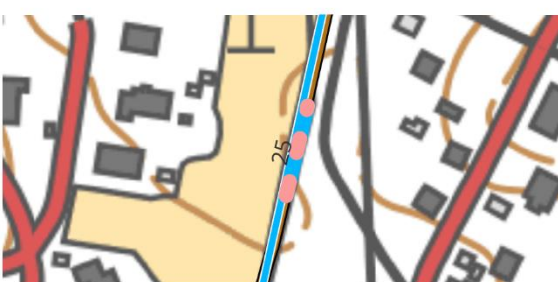
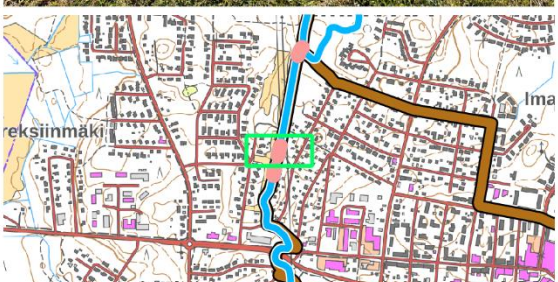
ID	25
Toimenpide	Kestävöinti
Lisätiedot	Ohut materiaalipaksuus
Kiireellisyysluokka	3

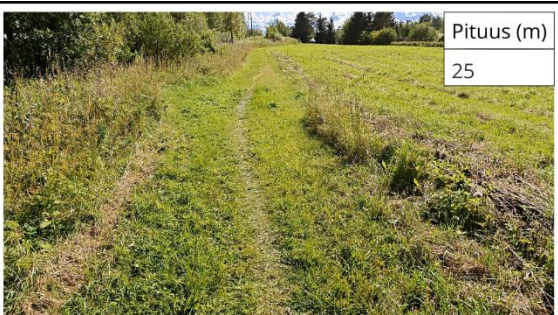
ID	24
Toimenpide	Kestävöinti
Lisätiedot	
Kiireellisyysluokka	3

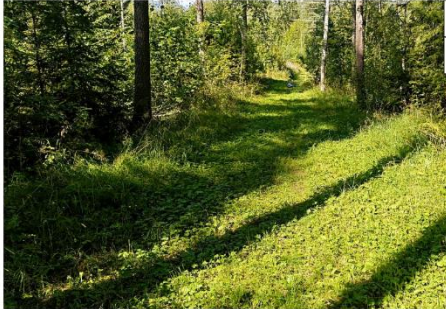
ID	23

Pituus (m)
Toimenpide	Kestävöinti		40
Lisätiedot	Ohut materiaalipaksuus. Poistetaan eloperäinen aines.		
Kiireellisyysluokka	1

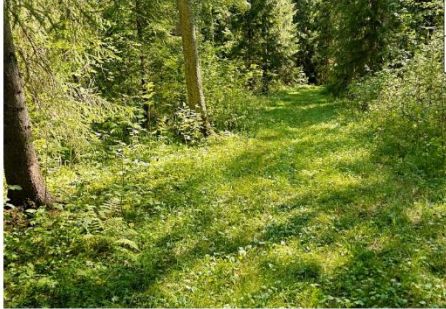
ID	22

Pituus (m)
Toimenpide	Kestävöinti		76
Lisätiedot	Ohuehko materiaalipaksuus. Poistetaan eloperäinen aines.		
Kiireellisyysluokka	1

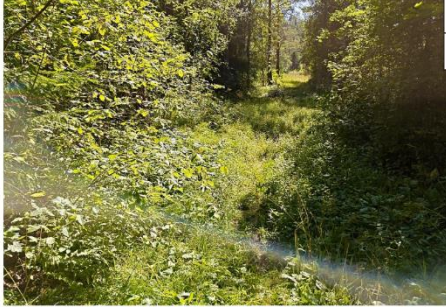
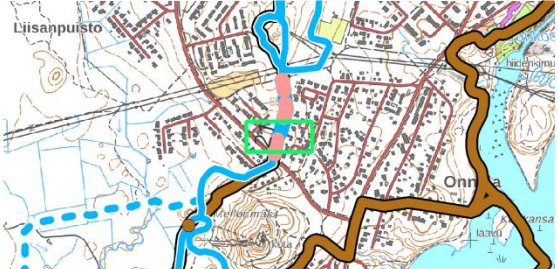
ID	21

Pituus (m)
Toimenpide	Kestävöinti		135
Lisätiedot	Poistetaan eloperäinen aines 1,5 metrin leveydeltä ja tehdään kivimateriaalista kestävöity reitti.		
Kiireellisyysluokka	1

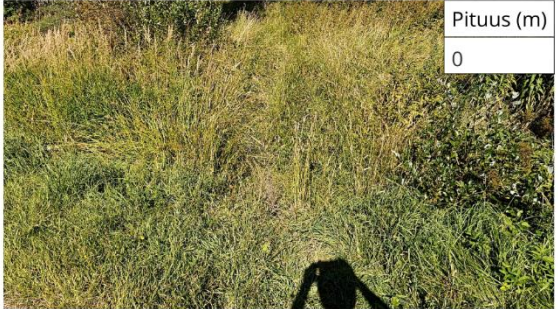
ID	20

Pituus (m)
Toimenpide	Rumpu		0
Lisätiedot	Lisättävä rumpu, joka puuttuu ojasta.		
Kiireellisyysluokka	1

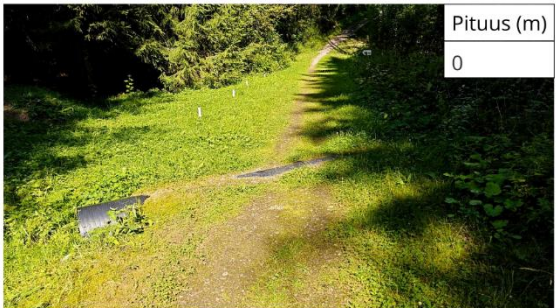
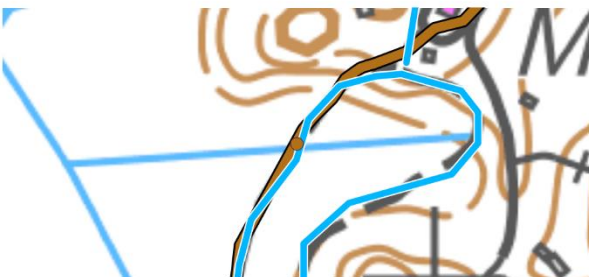
ID	19

Pituus (m)
Toimenpide	Muu toimenpide		0
Lisätiedot	Soran lisääminen rummun päälle. Noin 1 m2		
Kiireellisyysluokka	2

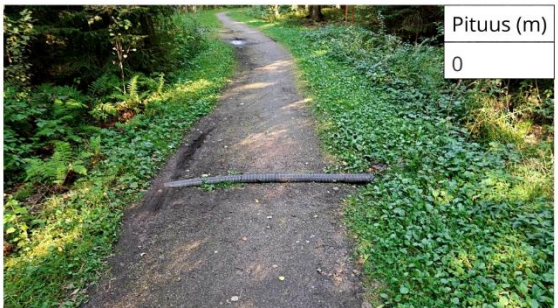
ID	92

Pituus (m)
Toimenpide	Rumpu		0
Lisätiedot	On mennyt rikki ja ei toimi kunnolla. Pitää korvata ja kaivaa uusi kunnolla maahan.		
Kiireellisyysluokka	1

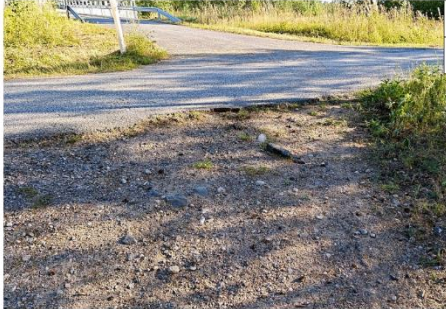
ID	34

Pituus (m)
Toimenpide	Muu toimenpide		0
Lisätiedot	Asfaltin vaarallinen reuna. Tuetaan soralla.		
Kiireellisyysluokka	2

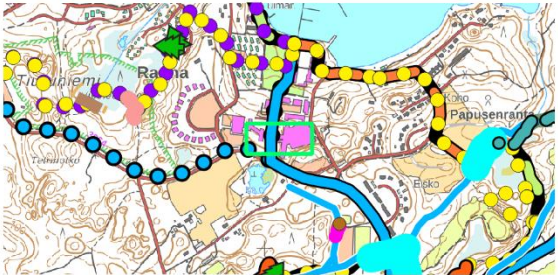
ID	180

Pituus (m)
Toimenpide	Pyöräteline		7	
Lisätiedot	Nykyinen teline ei sovi maastopyörille			
Kiireellisyysluokka

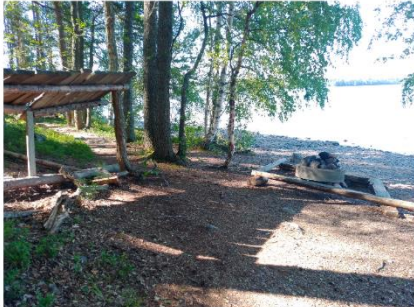
ID	175
Toimenpide	Muu toimenpide
Lisätiedot	Poistetaan lahot penkit, nuotiopaikka ja puukatos. Korvataan piknik-pöydällä.
Kiireellisyysluokka	3
